COMUNE DI  
CAMPOLONGO MAGGIORE

RILIEVO FLUSSI VEICOLARI E VELOCITÀ DI TRANSITO  
INCROCI SEMAFORICI COMUNALI

## RELAZIONE TECNICA Fase preliminare

Giugno 2014

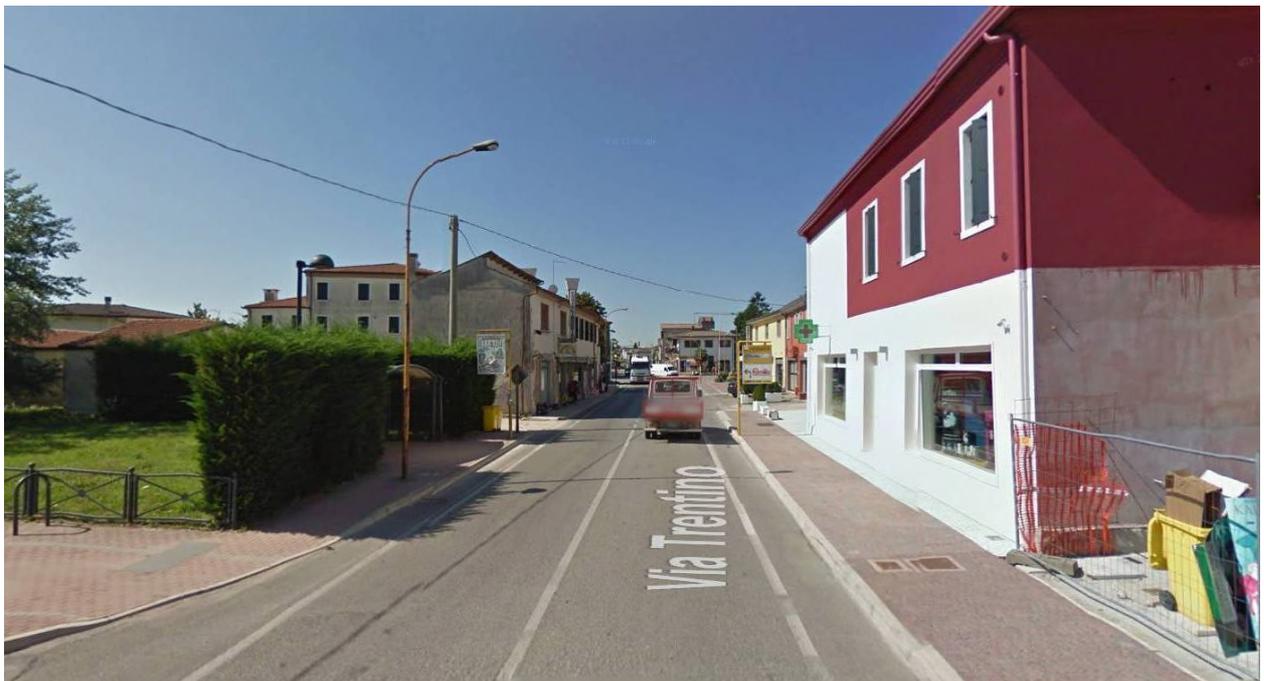
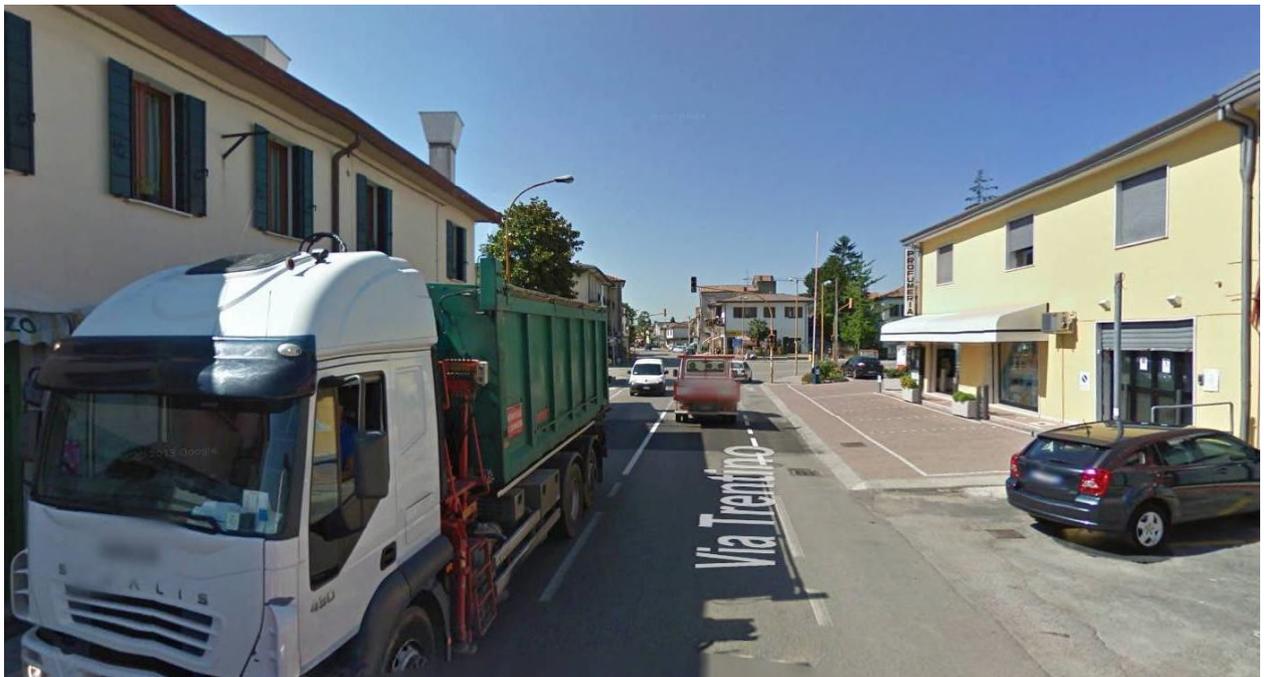
Figura 4.9 – Via Trentino vista a circa 100 m dalla lanterna semaforica

La presenza di una recinzione con siepe restringe il cono di visuale in direzione est (Via Veneto) in prossimità della linea di stop.

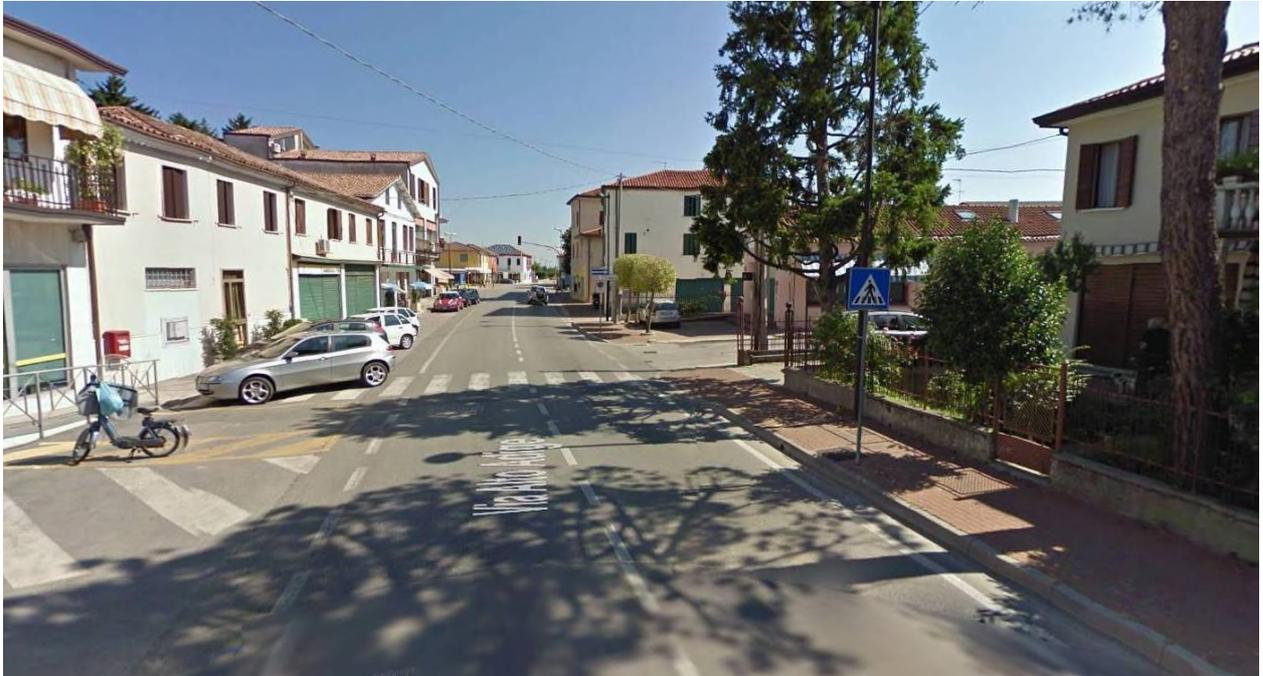
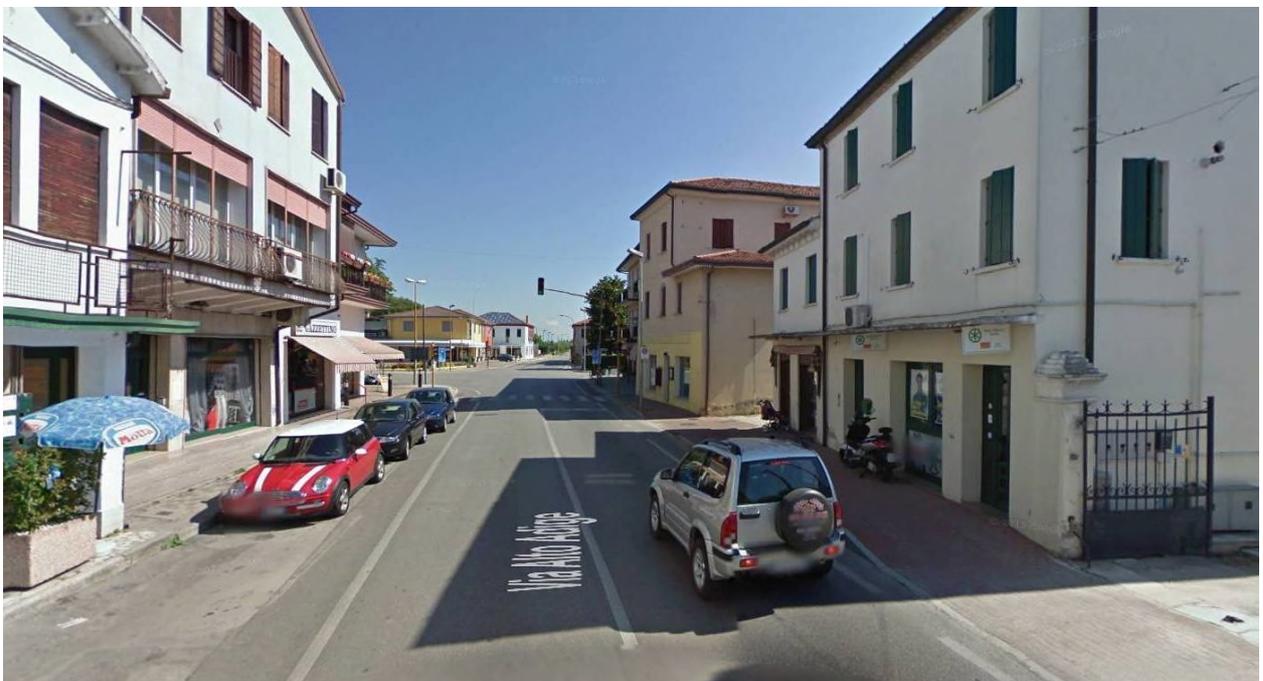
Figura 4.13 – Via Alto Adige vista a circa 100 m dalla lanterna semaforica

La presenza di edifici restringe il cono di visuale in direzione est (Via Veneto) in prossimità della linea di stop.

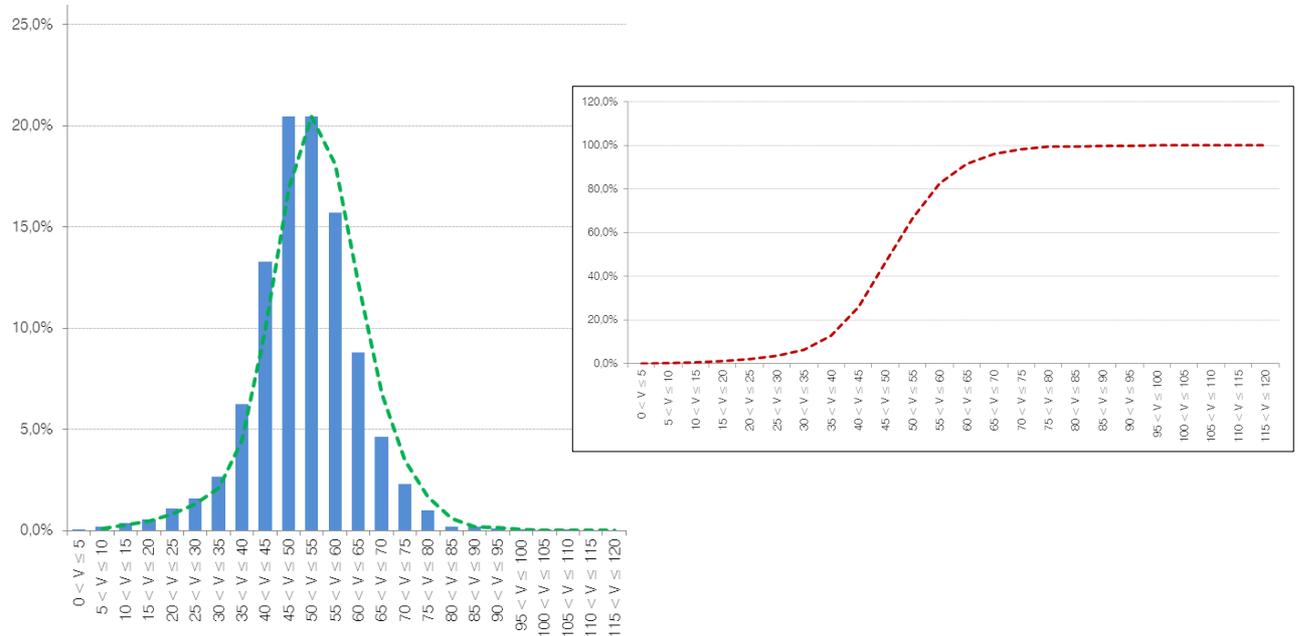
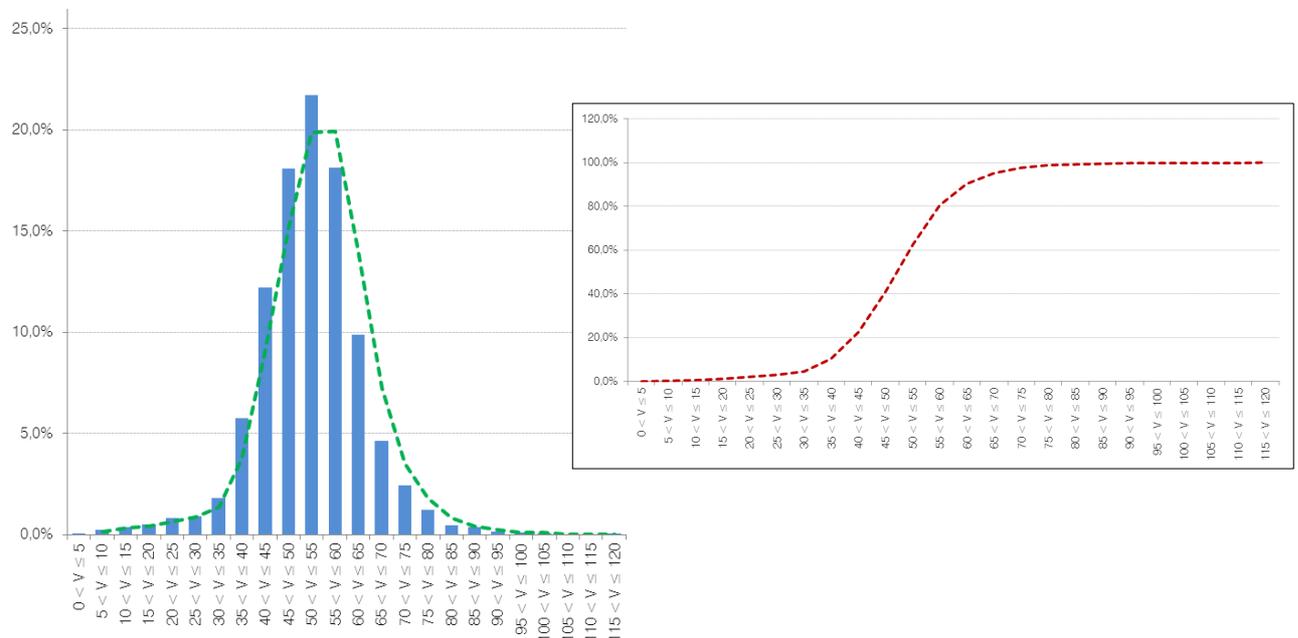
Direzione 1: Veicoli in avvicinamento all'intersezione (TGM 4.091 veic. eq.;  $V > 50\text{km/h}$  53,5%)

Direzione 2: Veicoli in allontanamento dall'intersezione (TGM 4.159 veic. eq.;  $V > 50\text{km/h}$  59,2%)

Come si evince dai grafici mediamente più del 56% dei veicoli non rispetta il limite di velocità di 50km/h.

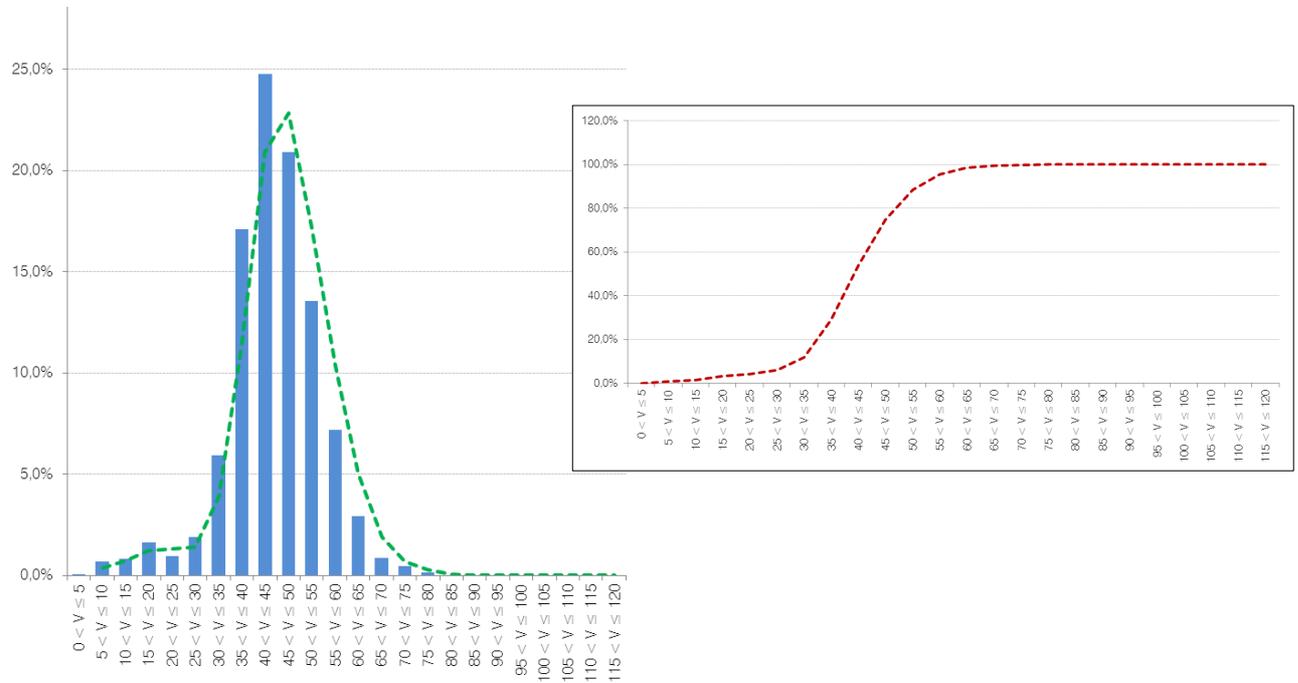
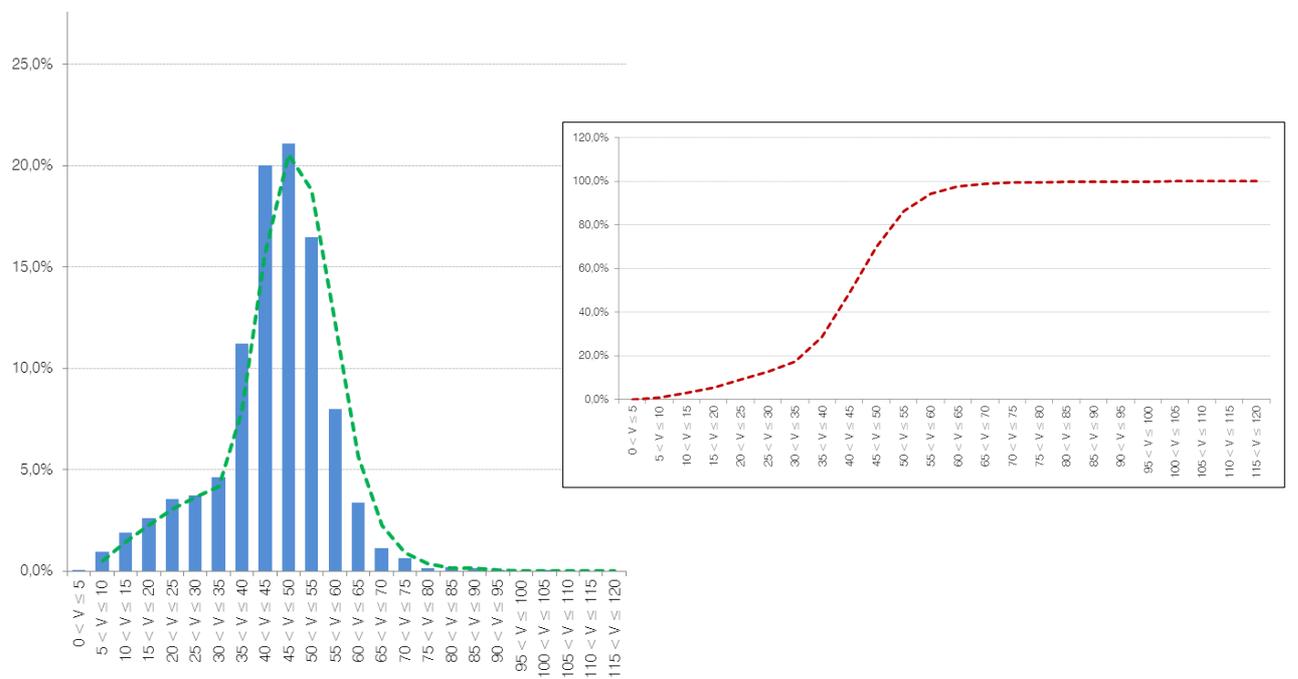
Direzione 1: Veicoli in avvicinamento all'intersezione (TGM 2.632 veic. eq.;  $V > 50\text{km/h}$  25,2%)

Direzione 2: Veicoli in allontanamento dall'intersezione (TGM 2.765 veic. eq.;  $V > 50\text{km/h}$  30,2%)

Come si evince dai grafici mediamente oltre il 27% dei veicoli non rispetta il limite di velocità di 50km/h.

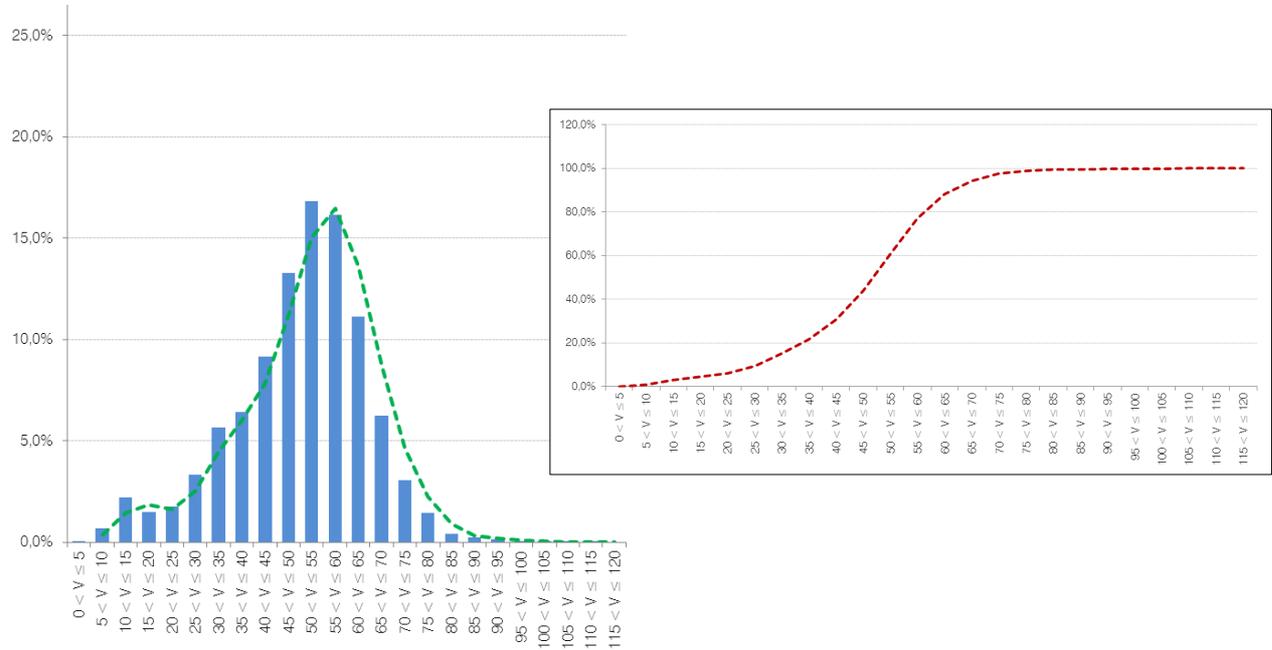
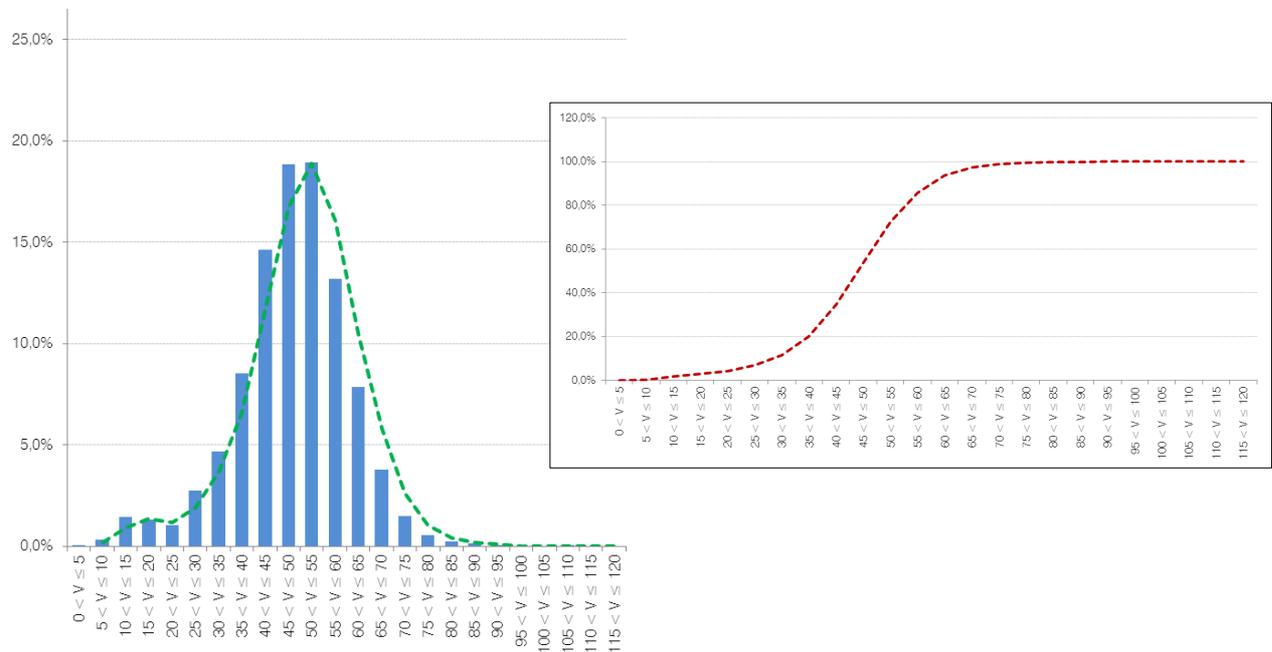
Direzione 1: Veicoli in avvicinamento all'intersezione (TGM 2.877 veic. eq.;  $V > 50\text{km/h}$  55,9%)

Direzione 2: Veicoli in allontanamento dall'intersezione (TGM 3.303 veic. eq.;  $V > 50\text{km/h}$  46,4%)

Come si evince dai grafici mediamente più del 50% dei veicoli non rispetta il limite di velocità di 50km/h.

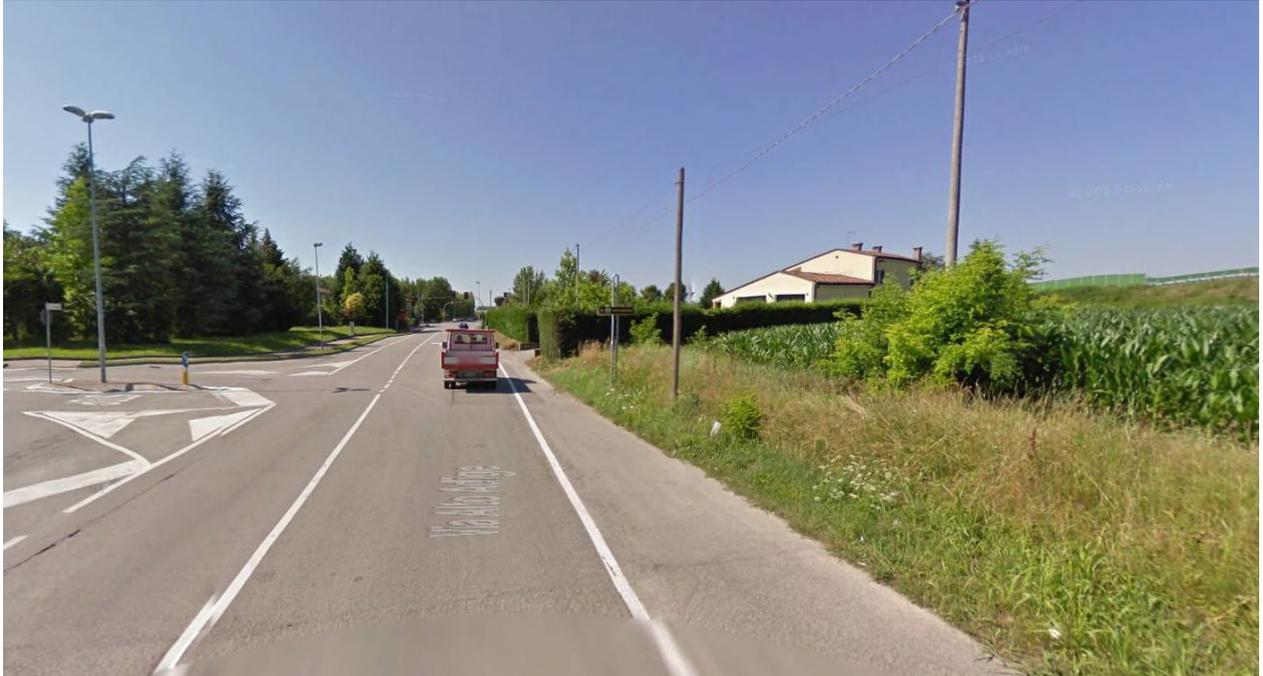
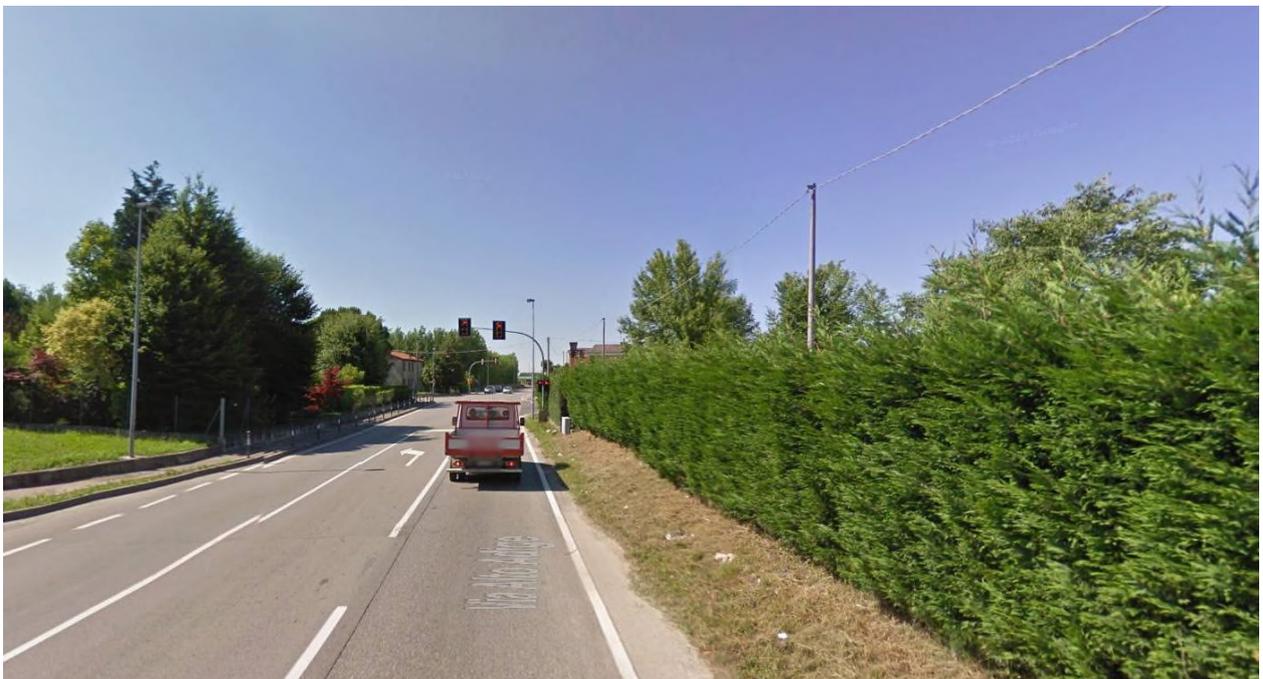
Figura 4.18 – Via Alto Adige nord vista a circa 100 m dalla lanterna semaforica

La linea di stop risulta molto arretrata e la presenza di recinzioni con siepe restringe il cono di visuale in entrambe le direzioni laterali.

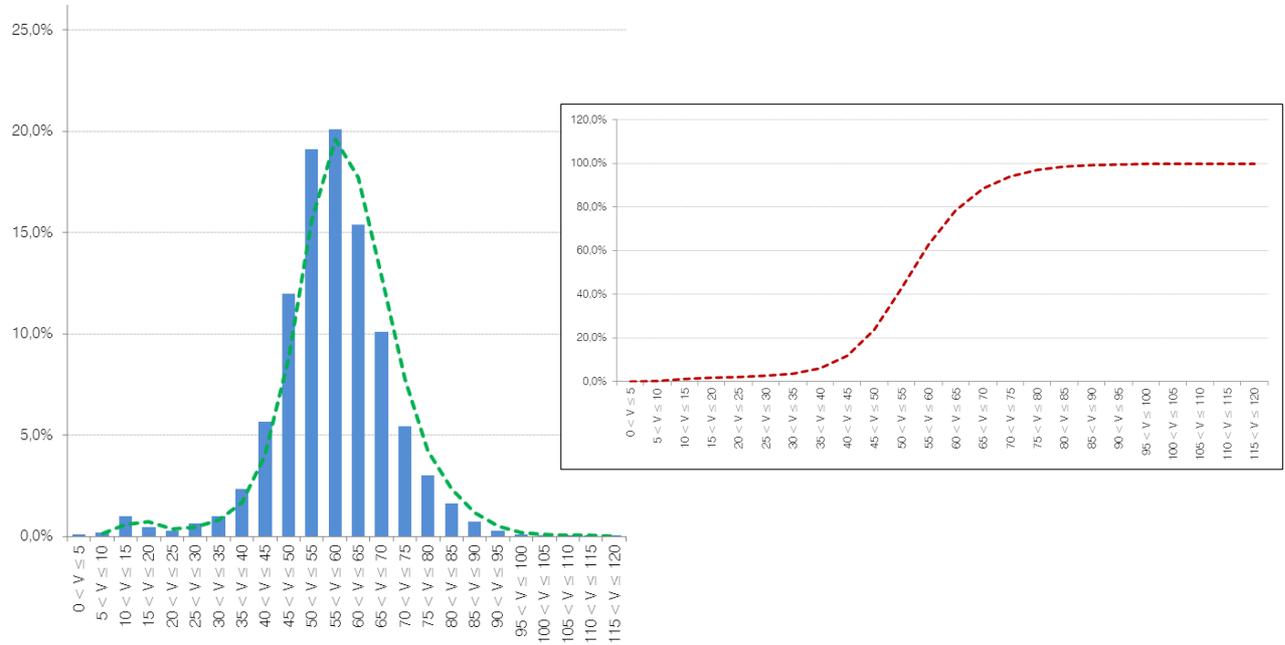
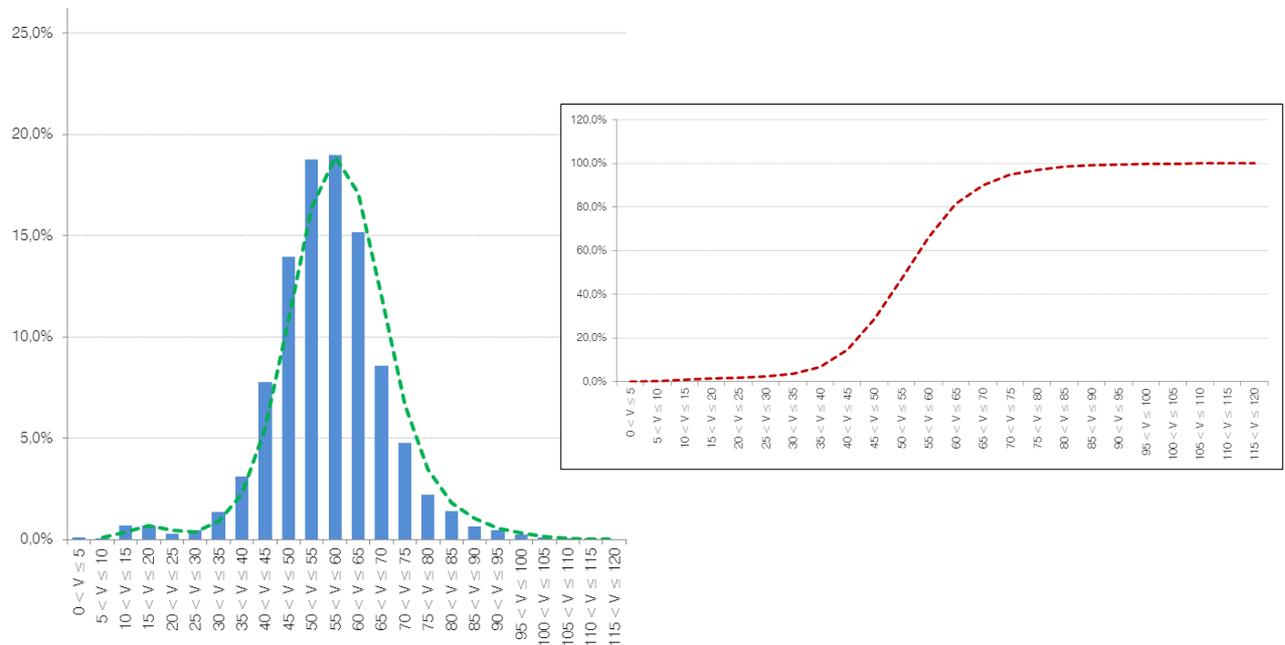
Direzione 1: Veicoli in avvicinamento all'intersezione (TGM 2.598 veic. eq.;  $V > 50\text{km/h}$  76,3%)

Direzione 2: Veicoli in allontanamento dall'intersezione (TGM 2.622 veic. eq.;  $V > 50\text{km/h}$  71,4%)

Come si evince dai grafici mediamente quasi il 74% dei veicoli non rispetta il limite di velocità di 50km/h.

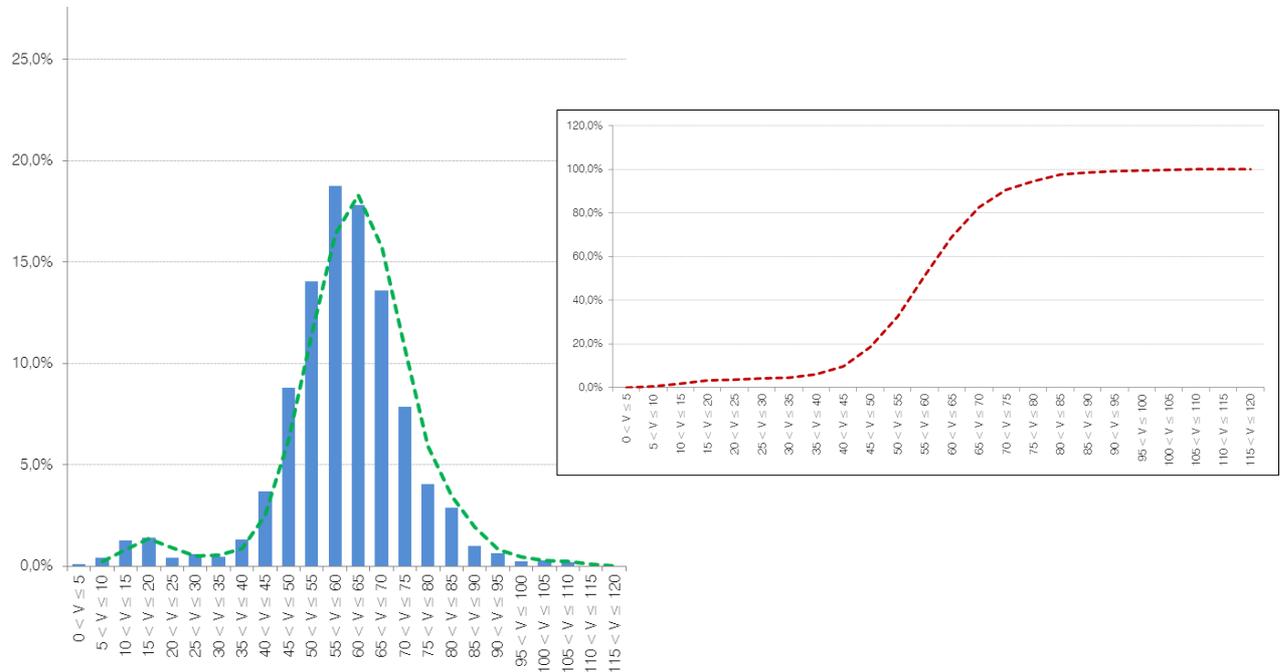
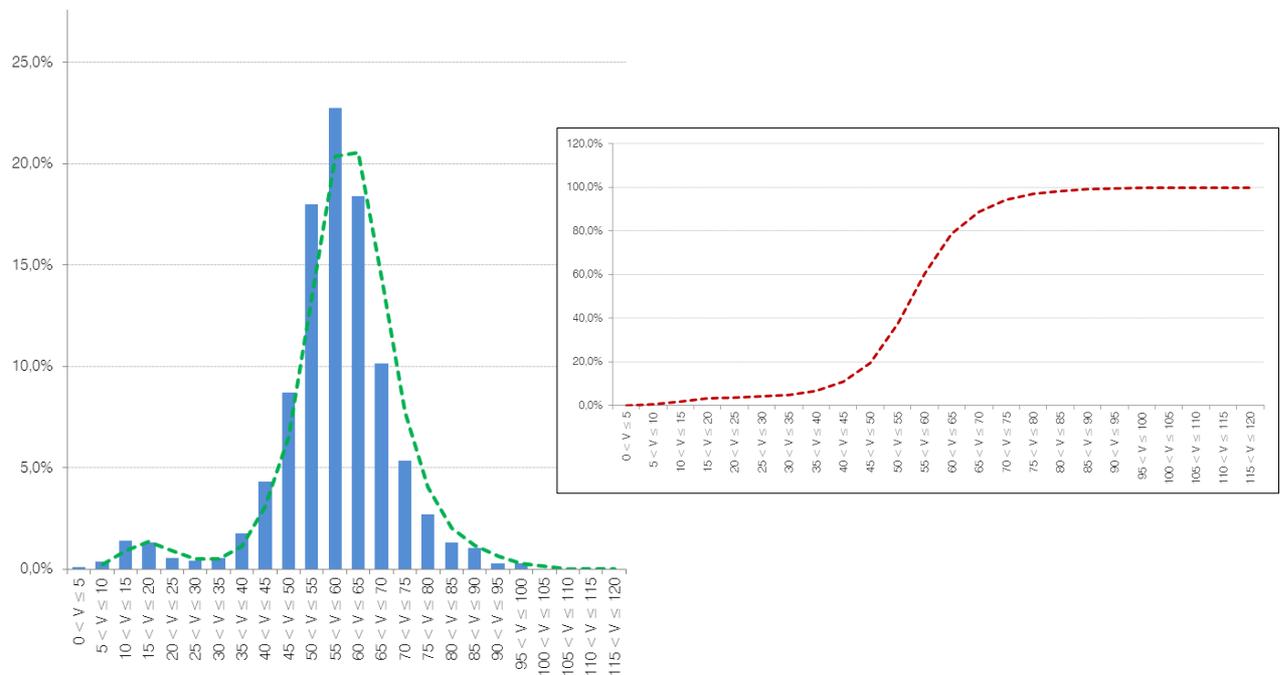
Direzione 1: Veicoli in avvicinamento all'intersezione (TGM 921 veic. eq.; V>50km/h 81,5%)

Direzione 2: Veicoli in allontanamento dall'intersezione (TGM 1.118 veic. eq.; V>50km/h 80,4%)

Come si evince dai grafici mediamente più dell' 80% dei veicoli non rispetta il limite di velocità di 50Km/h.

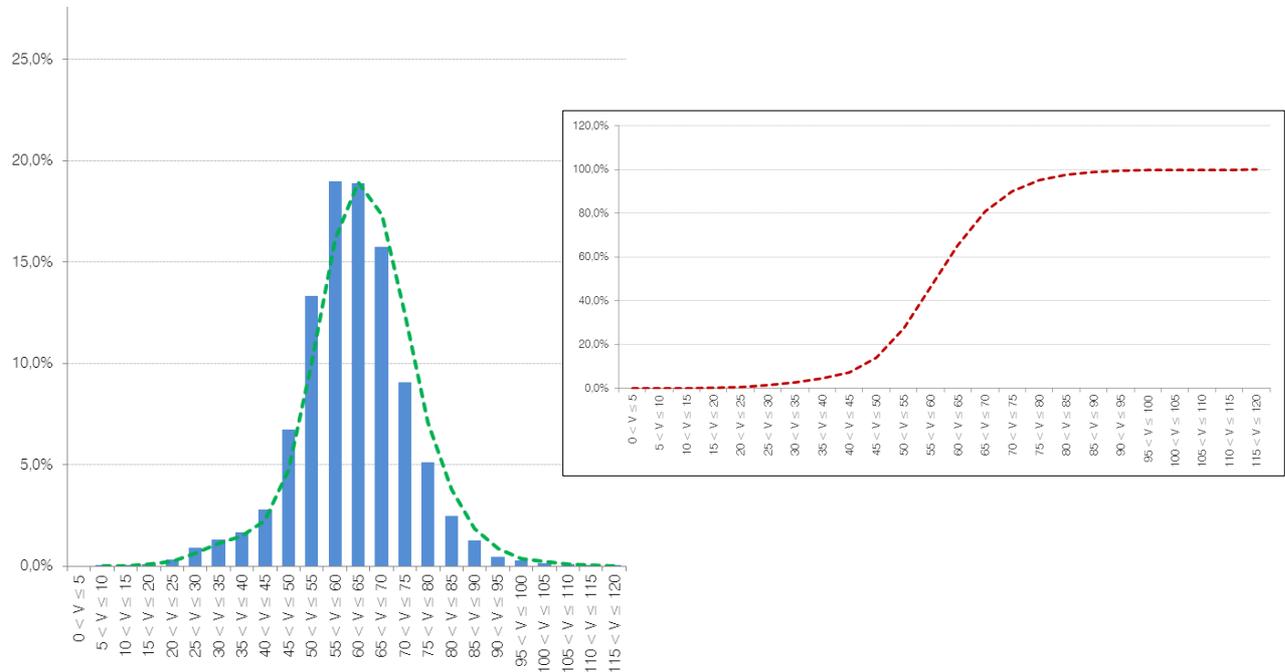
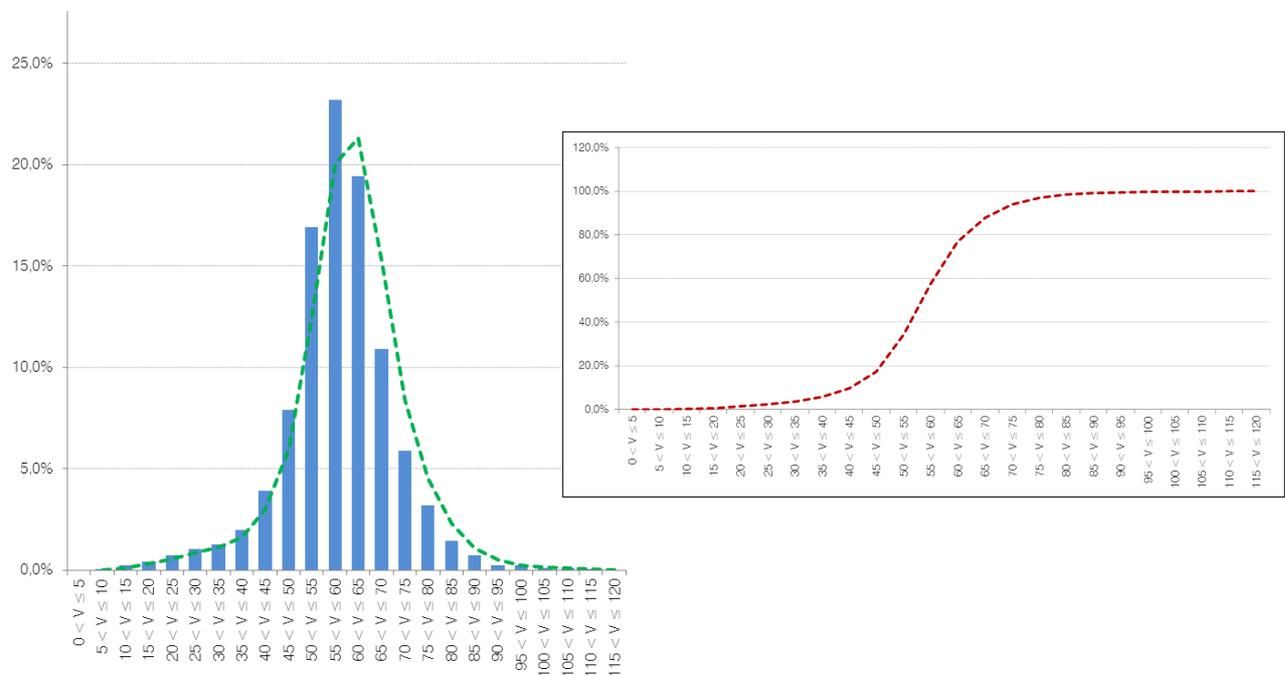
Direzione 1: Veicoli in avvicinamento all'intersezione (TGM 2.663 veic. eq.;  $V > 70\text{km/h}$  19,0%)

Direzione 2: Veicoli in allontanamento dall'intersezione (TGM 2.683 veic. eq.;  $V > 70\text{km/h}$  12,0%)

Come si evince dai grafici mediamente il 15,5% dei veicoli non rispetta il limite di velocità di 70km/h.

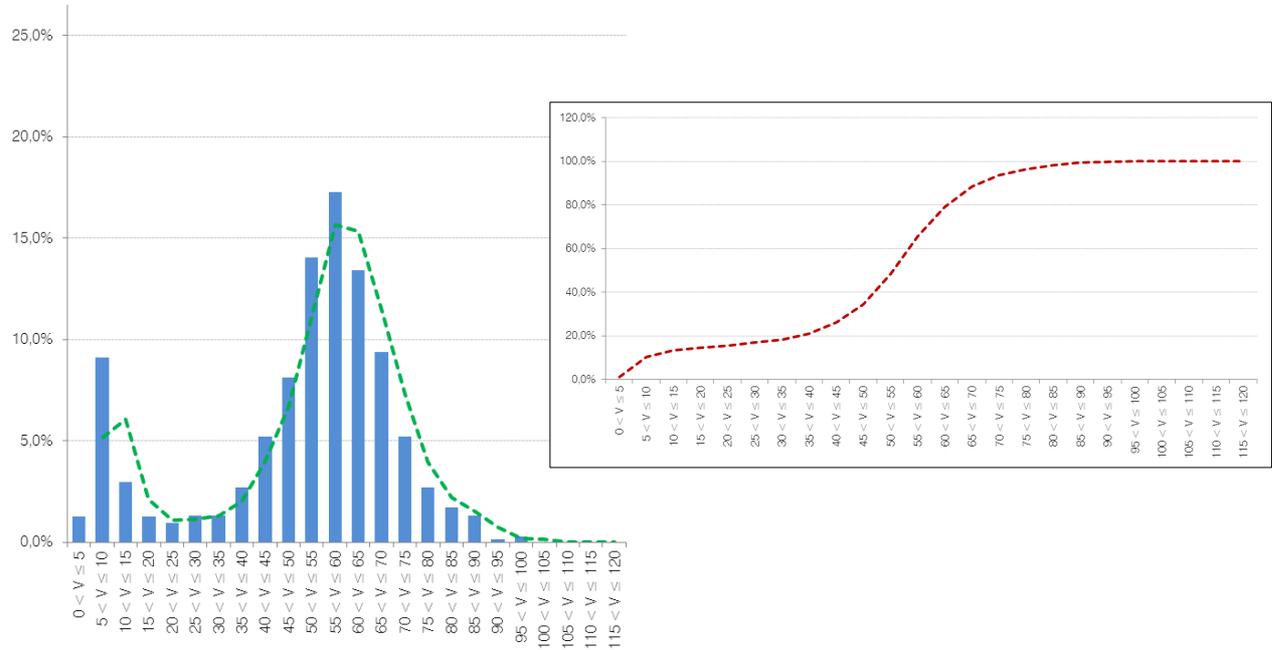
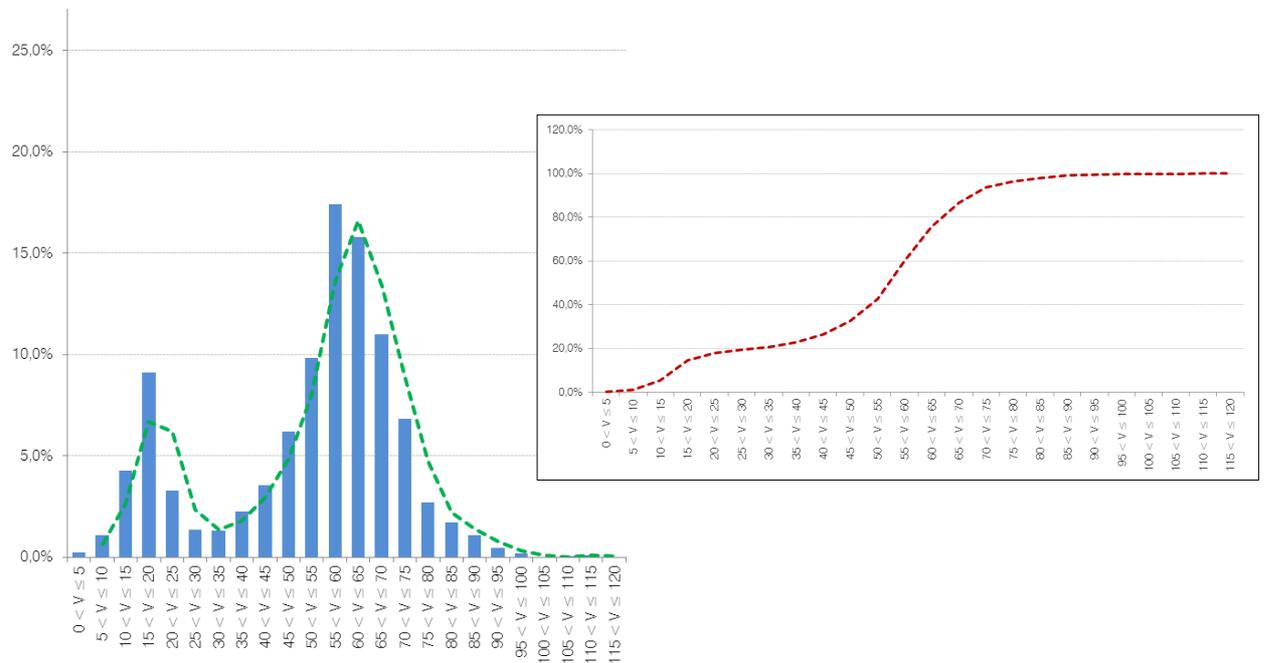
Direzione 1: Veicoli in avvicinamento all'intersezione (TGM 686 veic. eq.; V>50km/h 65,6%)

Direzione 2: Veicoli in allontanamento dall'intersezione (TGM 827 veic. eq.; V>50km/h 67,3%)

Come si evince dai grafici mediamente il 66% dei veicoli non rispetta il limite di velocità di 50km/h.

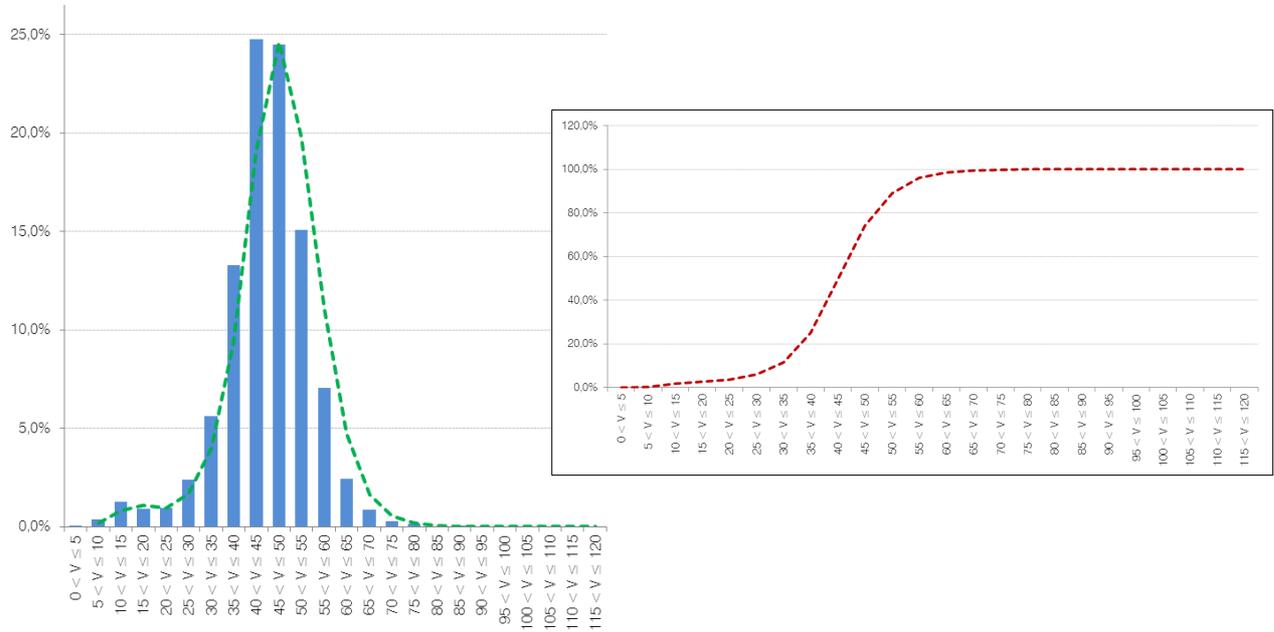
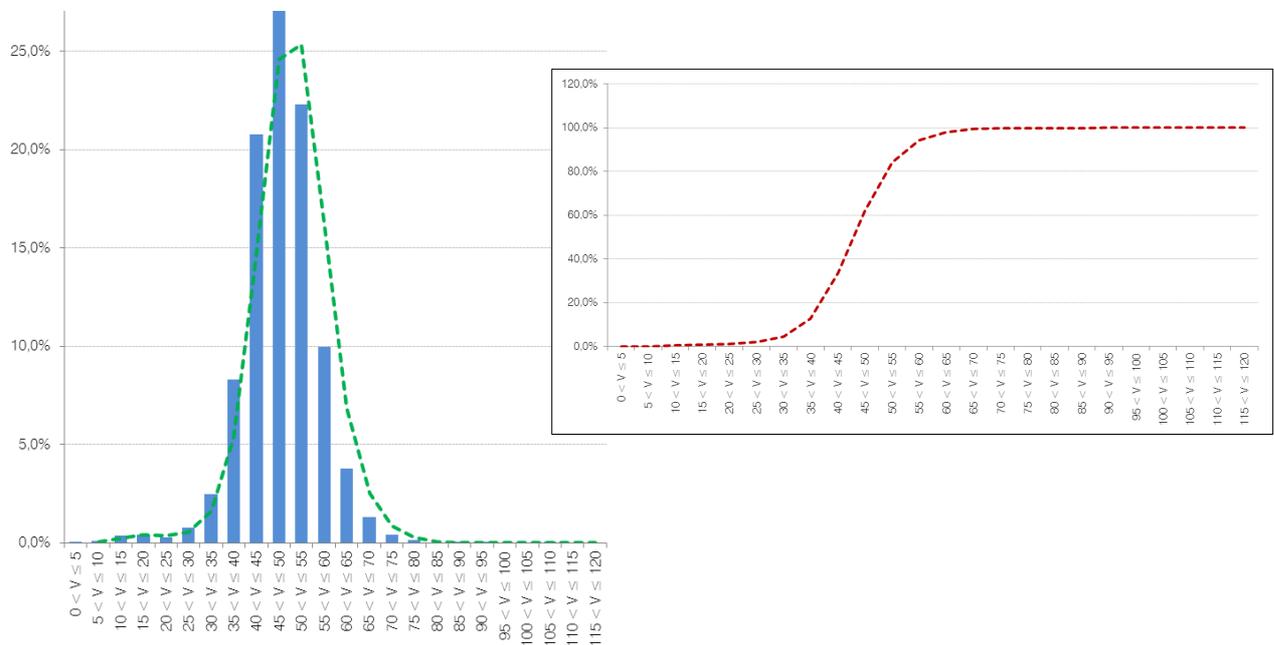
Direzione 1: Veicoli in avvicinamento all'intersezione (TGM 4.239 veic. eq.;  $V > 50\text{km/h}$  25,8%)

Direzione 2: Veicoli in allontanamento dall'intersezione (TGM 4.404 veic. eq.;  $V > 50\text{km/h}$  38,0%)

Come si evince dai grafici mediamente il 32% dei veicoli non rispetta il limite di velocità di 50km/h.

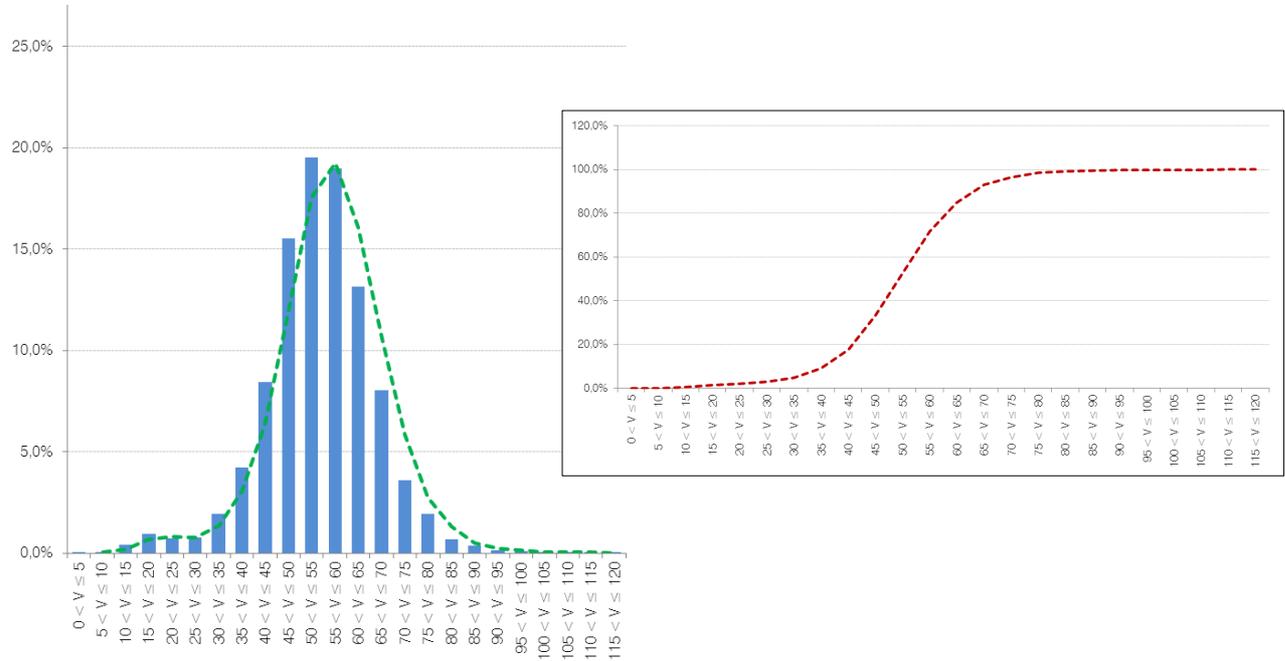
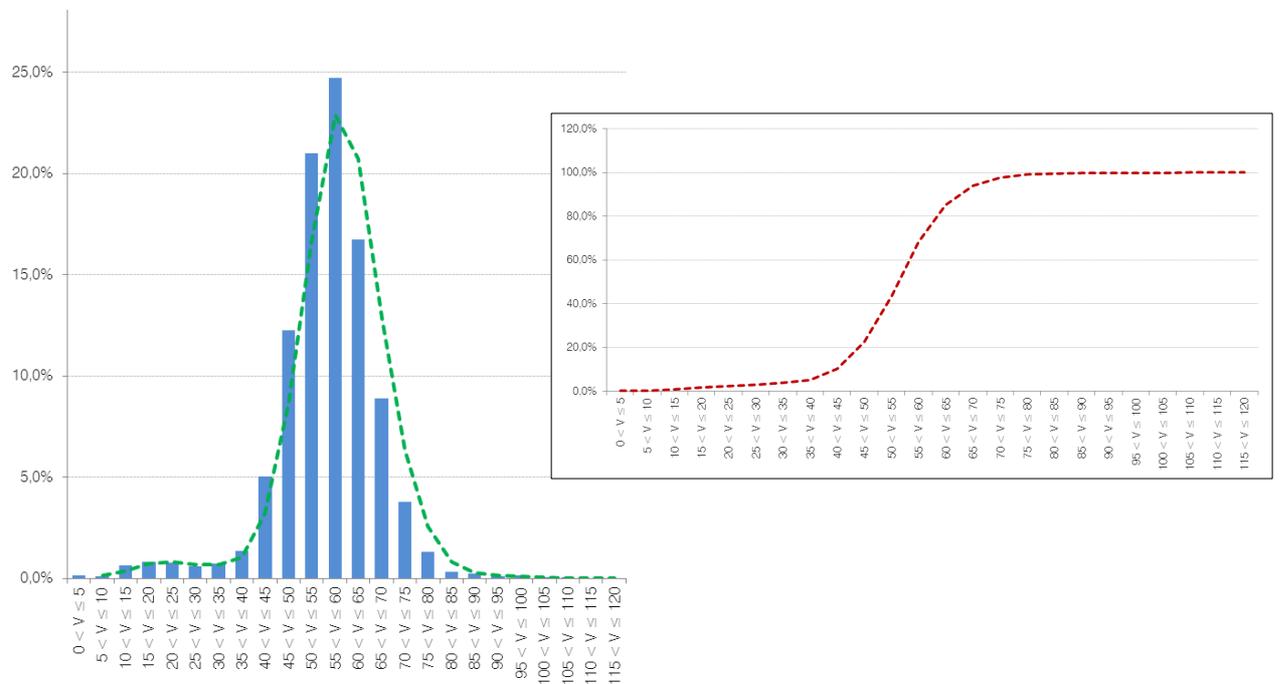
Direzione 1: Veicoli in avvicinamento all'intersezione (TGM 3.080 veic. eq.;  $V > 50\text{km/h}$  66,8%)

Direzione 2: Veicoli in allontanamento dall'intersezione (TGM 3.490 veic. eq.;  $V > 50\text{km/h}$  77,4%)

Come si evince dai grafici mediamente il 72% dei veicoli in transito non rispetta il limite di velocità di 50km/h.

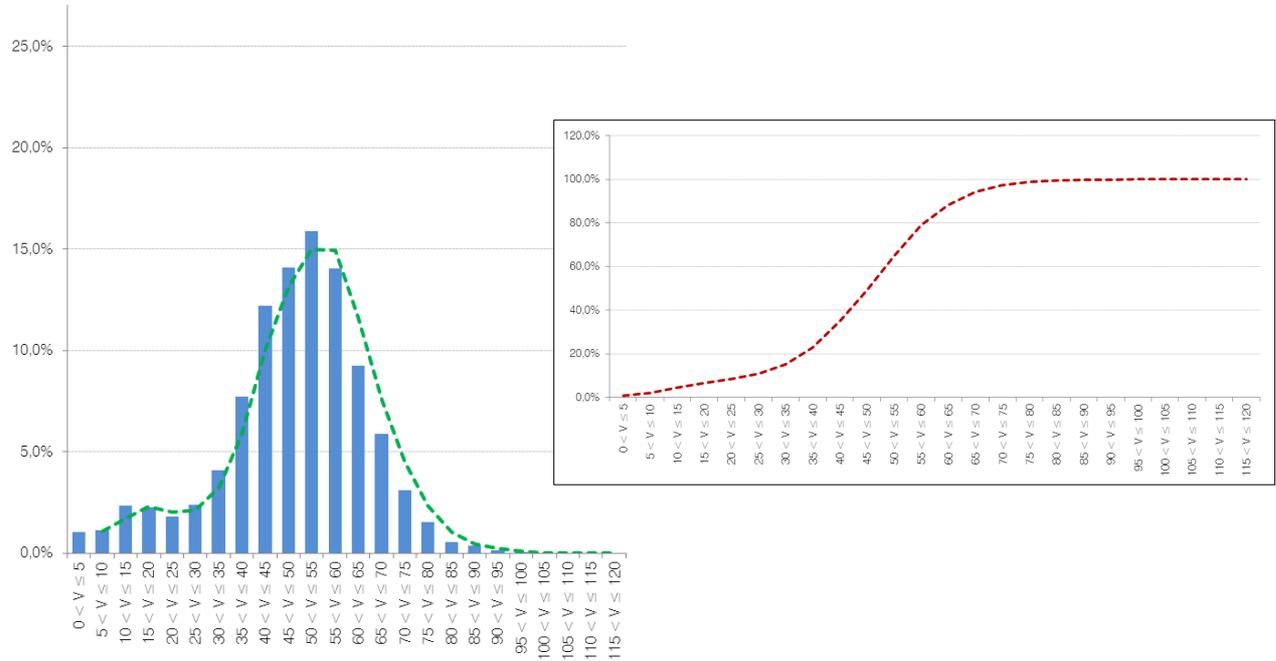
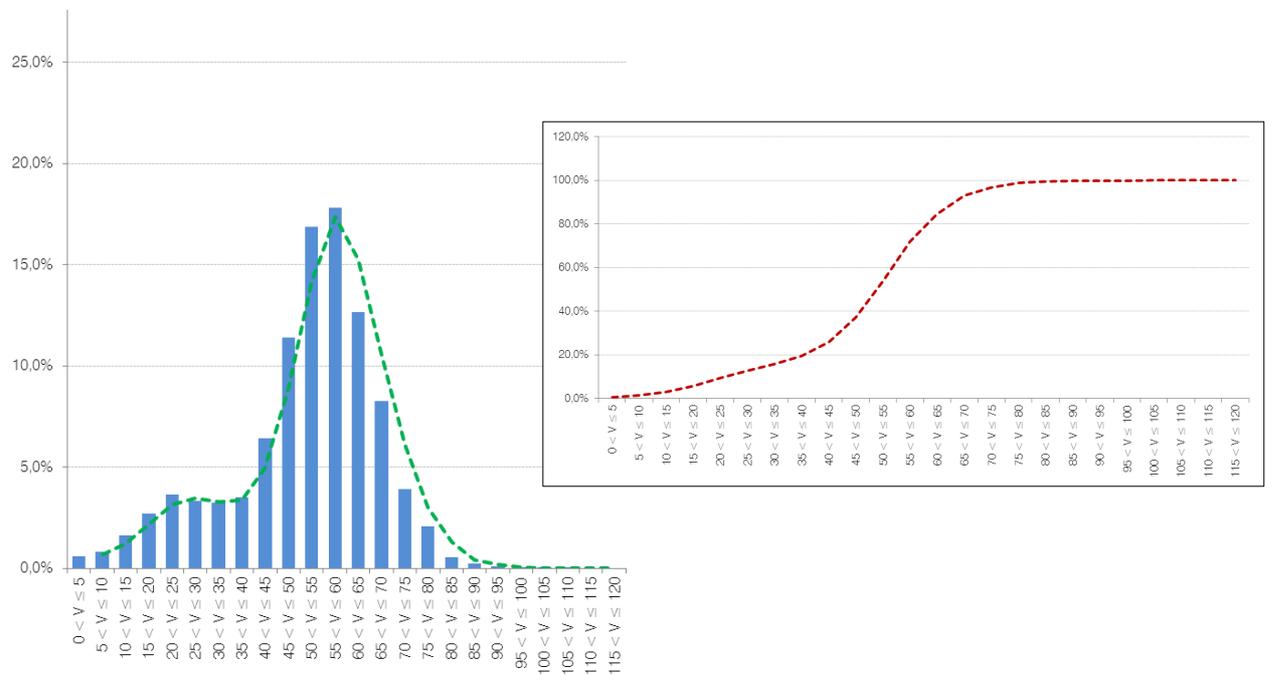
Direzione 1: Veicoli in avvicinamento all'intersezione (TGM 3.179 veic. eq.;  $V > 50\text{km/h}$  50,9%)

Direzione 2: Veicoli in allontanamento dall'intersezione (TGM 2.989 veic. eq.;  $V > 50\text{km/h}$  62,7%)

Come si evince dai grafici mediamente il 56% dei veicoli in transito non rispetta il limite di velocità di 50km/h.
