COMUNE DI
CAMPOLONGO MAGGIORE

PROGETTAZIONE INCROCI SEMAFORICI COMUNALI
FASE DI CARATTERIZZAZIONE GEOMETRICA INTERSEZIONI
RILIEVI TOPOGRAFICI E VALUTAZIONE ALTERNATIVE DI MESSA IN SICUREZZA

RELAZIONE TECNICA
Fase di caratterizzazione geometrica intersezioni

Luglio 2014

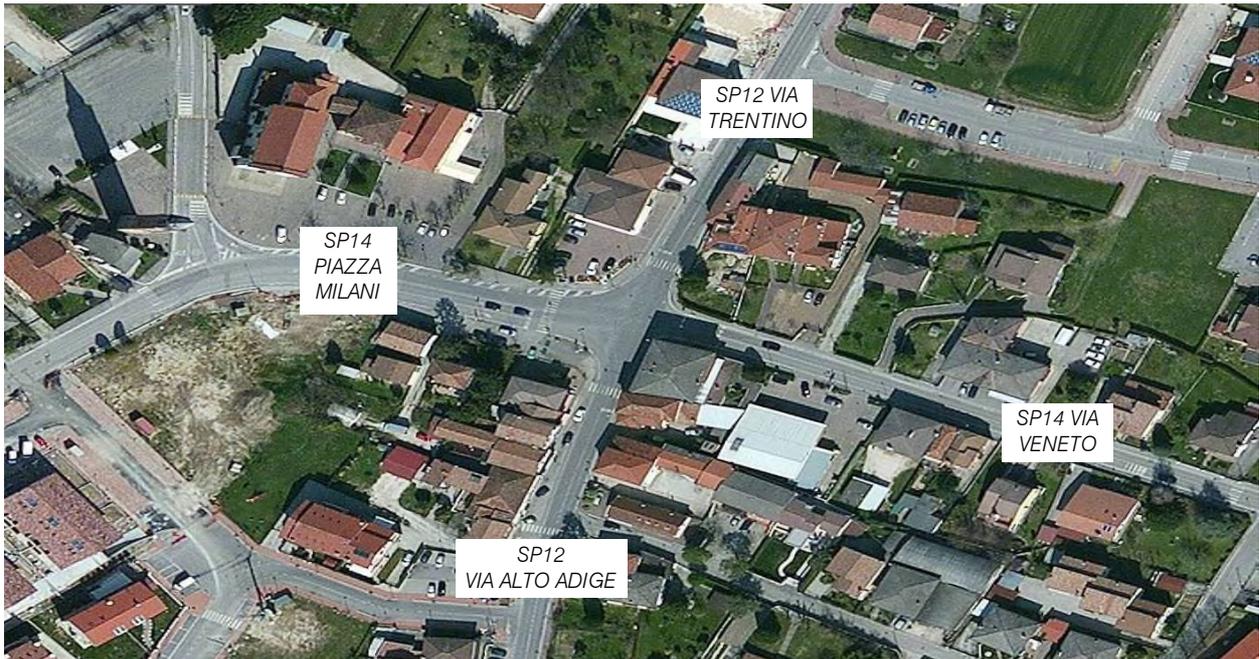
Figura 2.1 – Intersezione Liettoli centro

Le precedenti analisi mostrano come gli approcci di Via Trentino, Via Alto Adige e Via Veneto non sono in grado di garantire condizioni di sicurezza ottimali della circolazione; non si riscontrano invece particolari problematiche per l'approccio di Piazza Milani, caratterizzata da velocità moderate (94% sotto i 50 km/h).

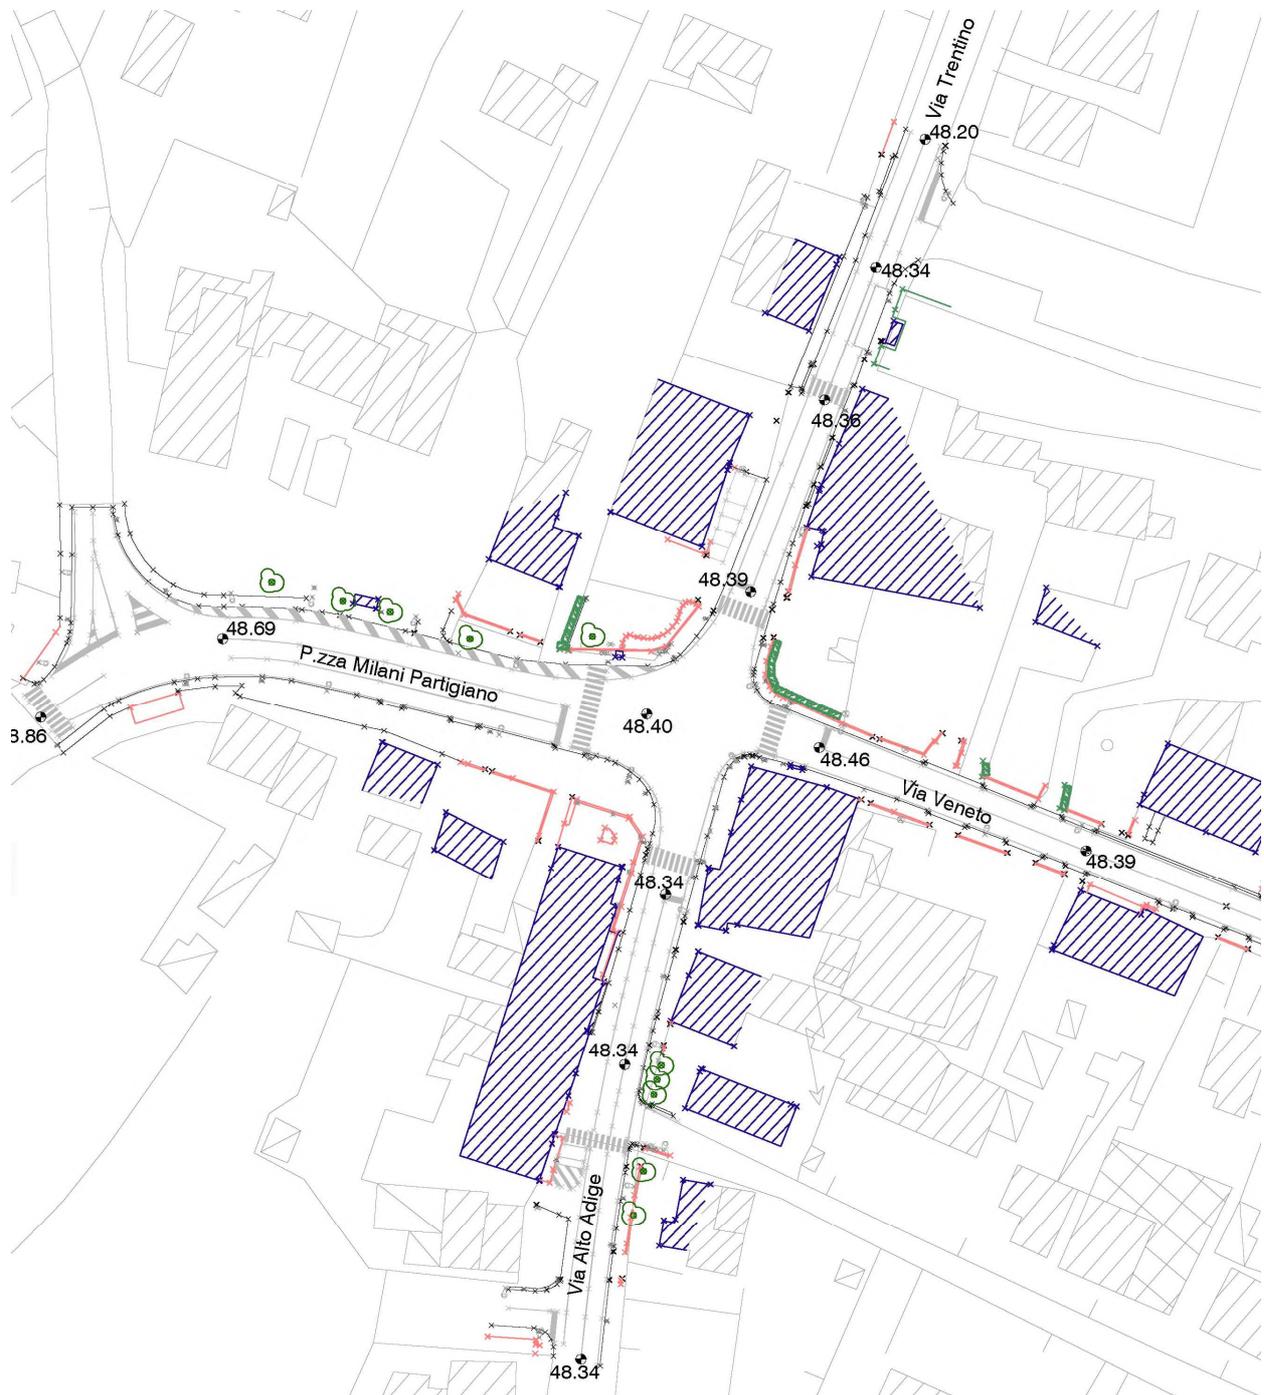
Figura 2.2 – Estratto rilievo topografico intersezione Liettoli centro

Il rilievo plano-altimetrico conferma per i tre approcci quanto già emerso fin dalla prima fase di studio e cioè sia la presenza, a ridosso della carreggiata stradale, di numerosi elementi interferenti con le condizioni di sicurezza della circolazione, quali accessi laterali, fermate bus e stalli di sosta, sia una riduzione dell'ampiezza dei coni di visuale in corrispondenza delle linee di arresto dovuta alla presenza di edifici e recinzioni a ridosso del nodo viario.

In questo caso tutti gli approcci presentano n.1 corsia in attestamento, fatta eccezione per Piazza Milani che presenta n.2 corsie; i percorsi dell'utenza debole sono assicurati da 4 attraversamenti pedonali semaforizzati che consolidano il carattere urbano dell'intersezione. Per un maggior dettaglio si rimanda alla tavola in formato A3 allegata alla presente relazione.

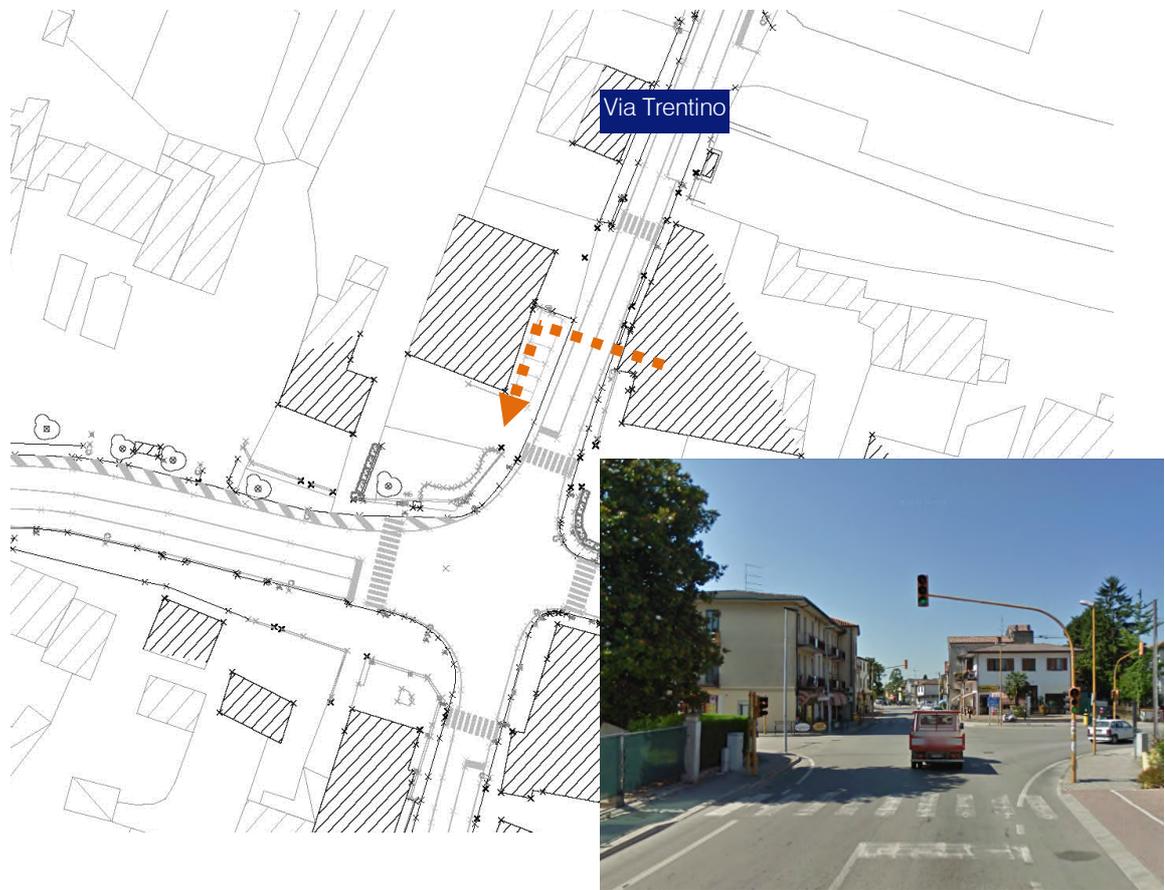
Via Trentino

<i>Tipo di strada</i>	urbana
<i>Numero corsie in attestamento</i>	1
<i>Larghezza singola corsia in attestamento</i>	3.20 m
<i>Larghezza banchine</i>	1.25 m
<i>Pendenza longitudinale</i>	pressoché nulla, lieve salita verso incrocio
<i>Abitazioni a lato</i>	sì
<i>Marciapiedi a lato</i>	sì
<i>Pista ciclabile a lato</i>	no
<i>Sosta a margine</i>	sì, a servizio di attività commerciali
<i>Passaggi pedonali</i>	sì, semaforizzato

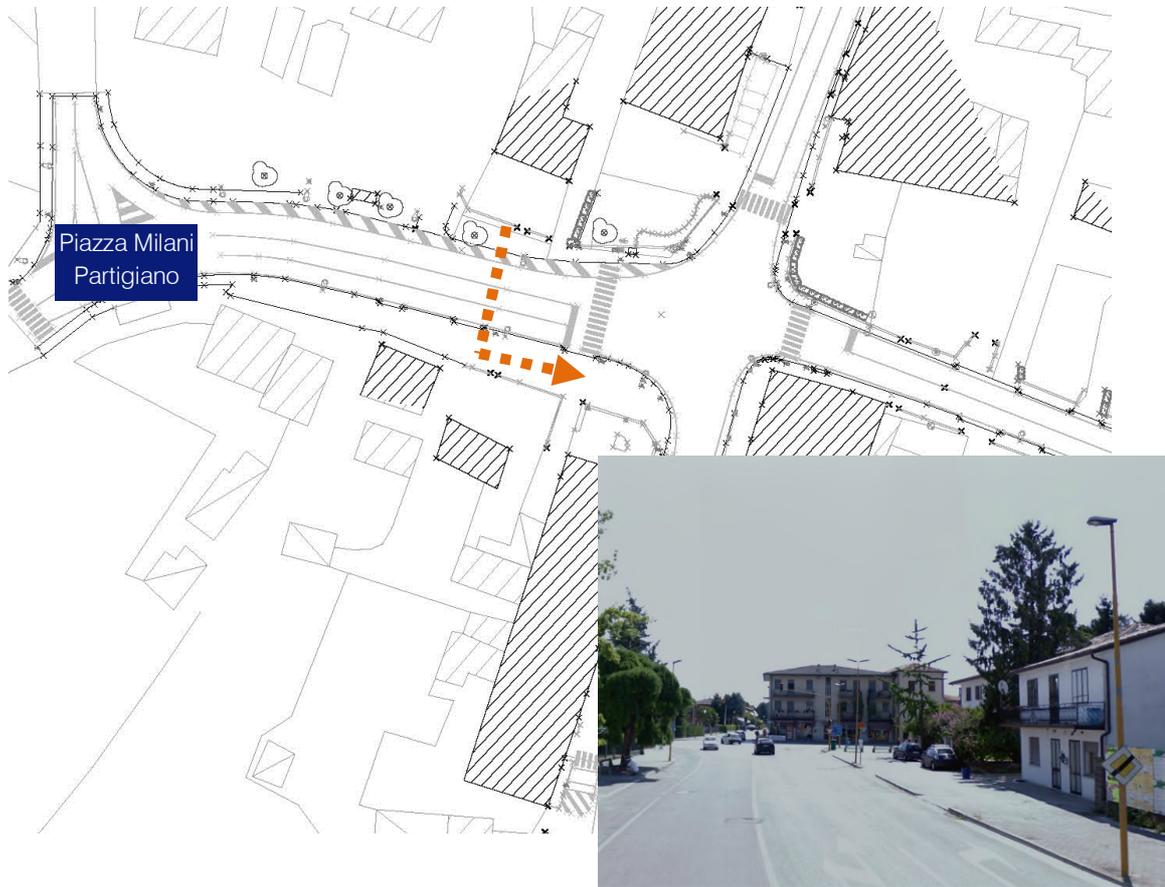
Piazza Milani Partigiano

<i>Tipo di strada</i>	urbana
<i>Numero corsie in attestamento</i>	2
<i>Larghezza singola corsia in attestamento</i>	3.40 m
<i>Larghezza banchine</i>	2.40 m sul lato sinistro, 0.30 m sul lato destro
<i>Pendenza longitudinale</i>	pressoché nulla, lieve discesa verso incrocio
<i>Abitazioni a lato</i>	sì
<i>Marciapiedi a lato</i>	sì
<i>Pista ciclabile a lato</i>	no
<i>Sosta a margine</i>	sì, a servizio di attività commerciali
<i>Passaggi pedonali</i>	sì, semaforizzato

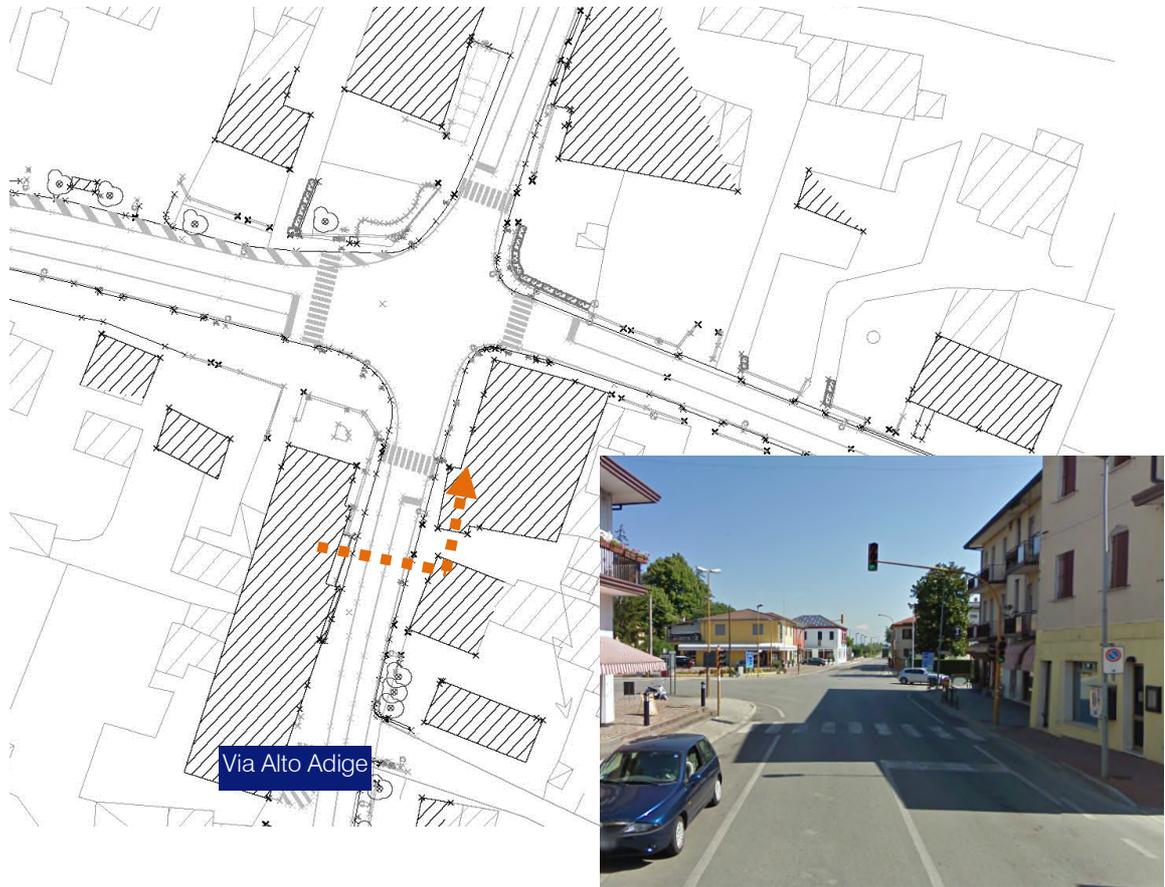
Via Alto Adige

<i>Tipo di strada</i>	urbana
<i>Numero corsie in attestamento</i>	1
<i>Larghezza corsie in attestamento</i>	3.20 m
<i>Larghezza banchine</i>	2.40 m sul lato sinistro, 1.00 m sul lato destro
<i>Pendenza longitudinale</i>	nulla
<i>Abitazioni a lato</i>	sì
<i>Marciapiedi a lato</i>	sì
<i>Pista ciclabile a lato</i>	no
<i>Sosta a margine</i>	sì, a servizio di attività commerciali
<i>Passaggi pedonali</i>	sì, semaforizzato

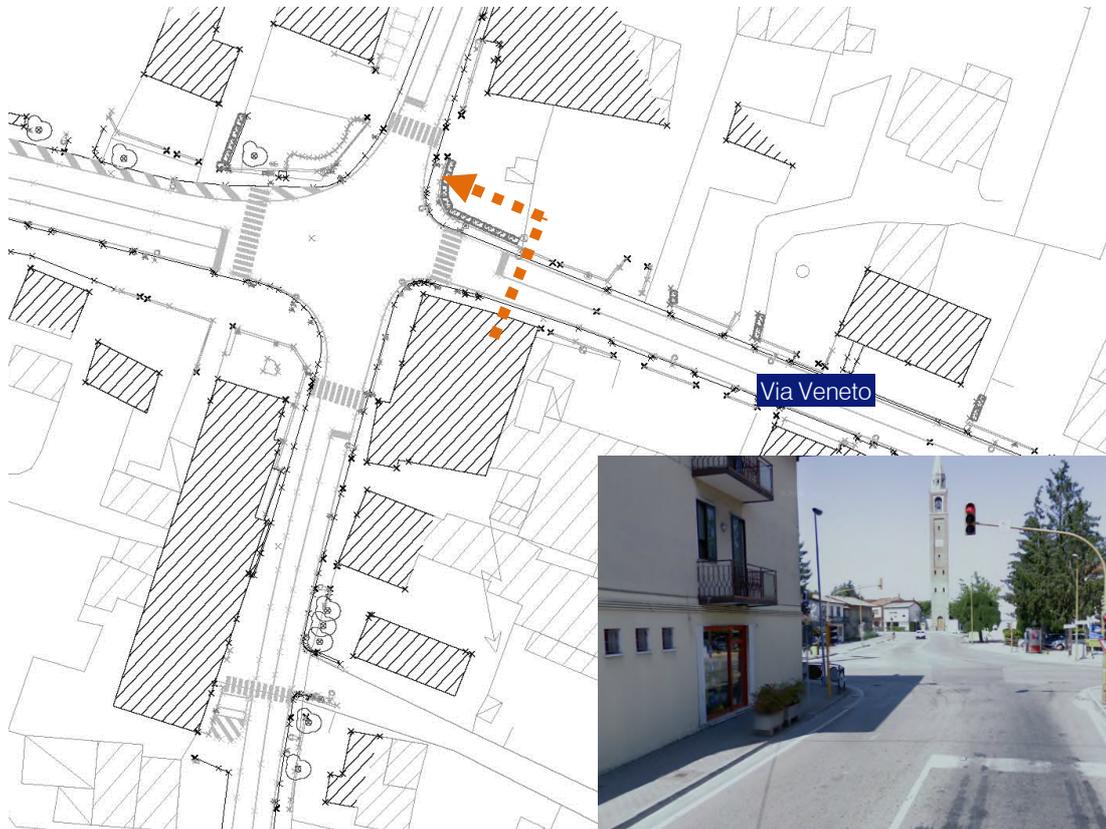
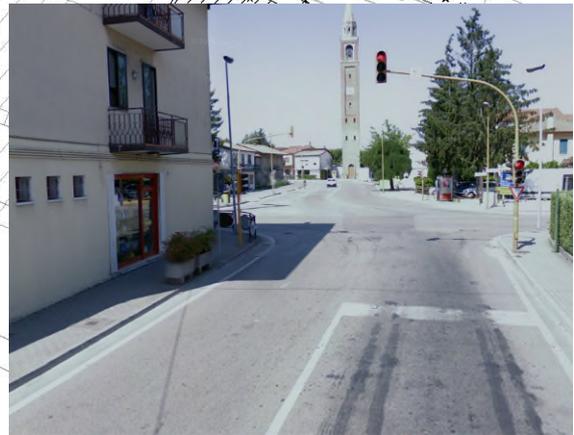
Via Veneto

<i>Tipo di strada</i>	urbana
<i>Numero corsie in attestamento</i>	1
<i>Larghezza corsie in attestamento</i>	3.75 m
<i>Larghezza banchine</i>	0.50 m
<i>Pendenza longitudinale</i>	pressoché nulla, lieve salita verso incrocio
<i>Abitazioni a lato</i>	sì
<i>Marciaiedi a lato</i>	sì
<i>Pista ciclabile a lato</i>	no
<i>Sosta a margine</i>	sì, a servizio di attività commerciali
<i>Passaggi pedonali</i>	sì, semaforizzato

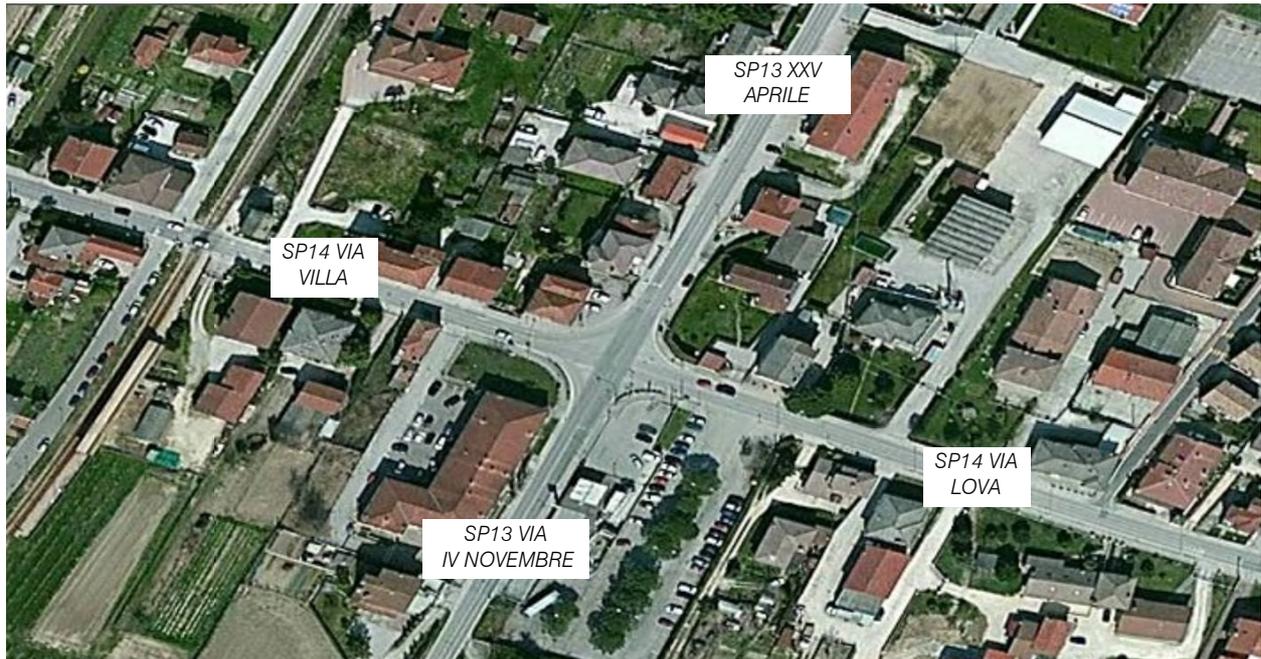
Figura 3.1 – Intersezione Bojon

Le precedenti analisi mostrano come gli approcci di Via XXV Aprile, Via IV Novembre e Via Lova non sono in grado di garantire condizioni di sicurezza ottimali della circolazione; non si riscontrano invece particolari problematiche per l'approccio Via Villa, caratterizzata da velocità moderate (95% sotto i 50 km/h).

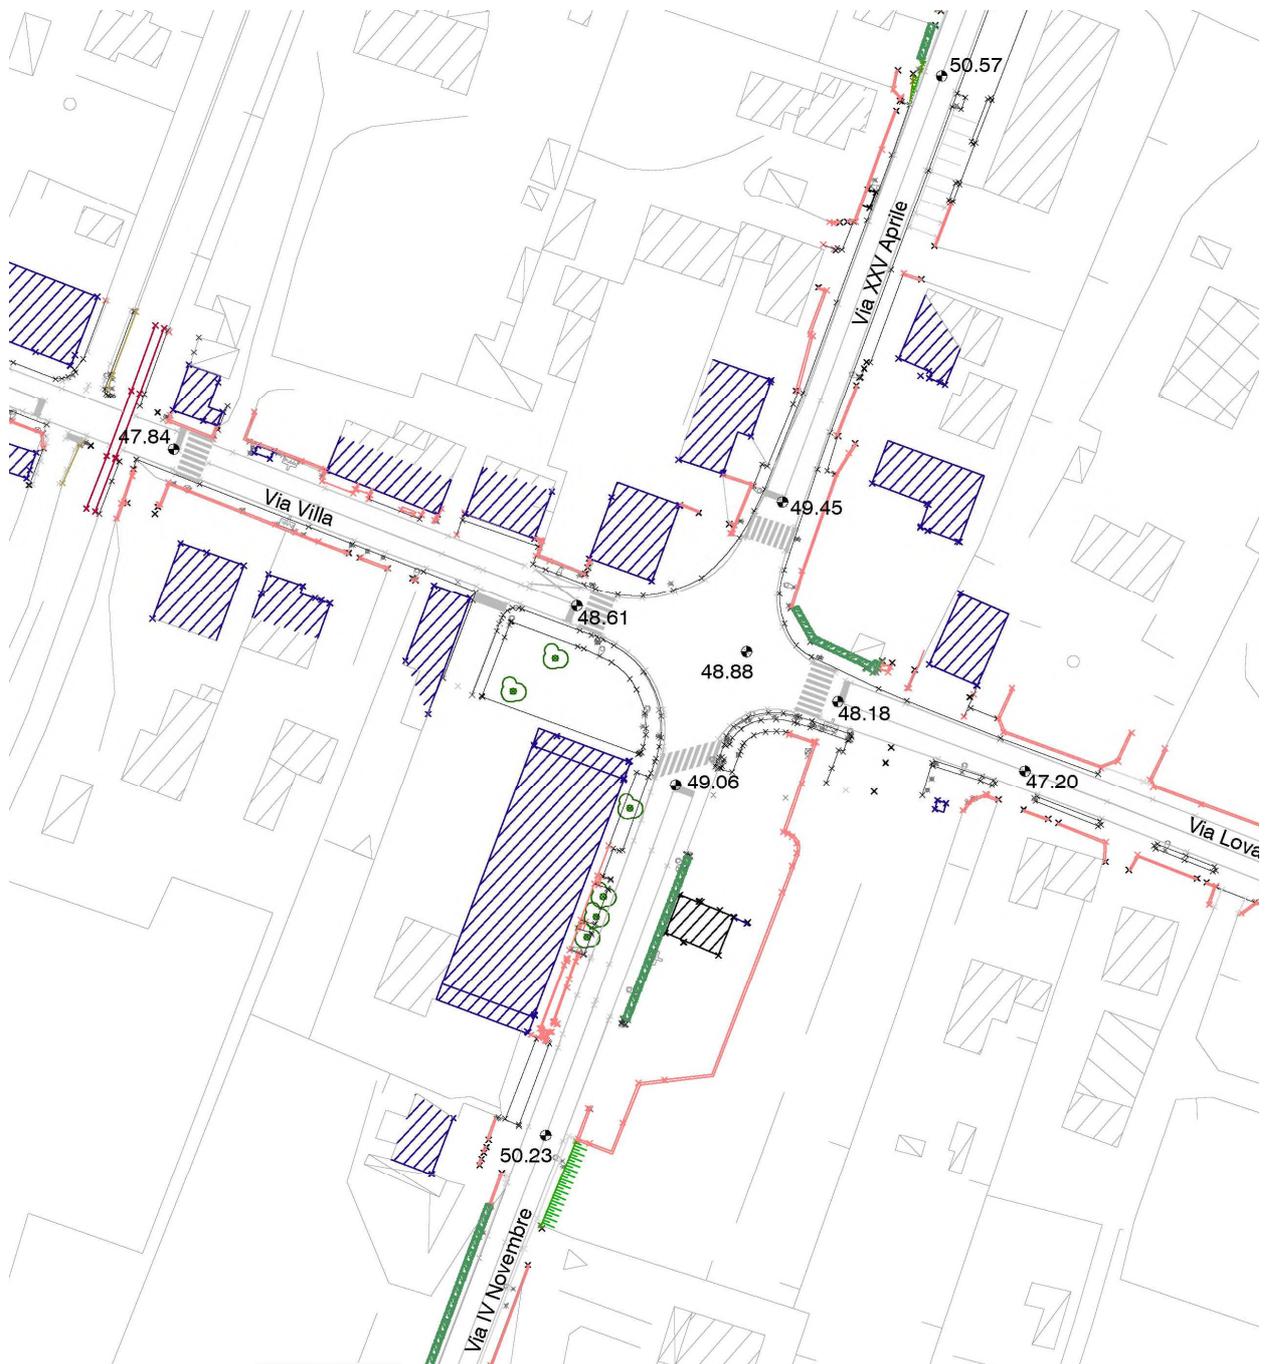
Figura 3.2 –Estratto rilievo topografico intersezione Bojon

Il rilievo planoaltimetrico conferma per i tre approcci quanto già emerso fin dalla prima fase di studio e cioè sia la presenza di numerosi elementi, a ridosso della carreggiata stradale, interferenti con le condizioni di sicurezza della circolazione quali accessi laterali, attività commerciali e stalli di sosta sia una riduzione dell'ampiezza dei coni di visuale in corrispondenza delle linee di arresto dovuta alla presenza di edifici e recinzioni.

In questo caso tutti gli approcci presentano n.1 corsia in attestamento; i percorsi dell'utenza debole sono assicurati da 4 attraversamenti pedonali semaforizzati che consolidano il carattere urbano dell'intersezione. Per un maggior dettaglio si rimanda alla tavola in formato A3 allegata alla presente relazione.

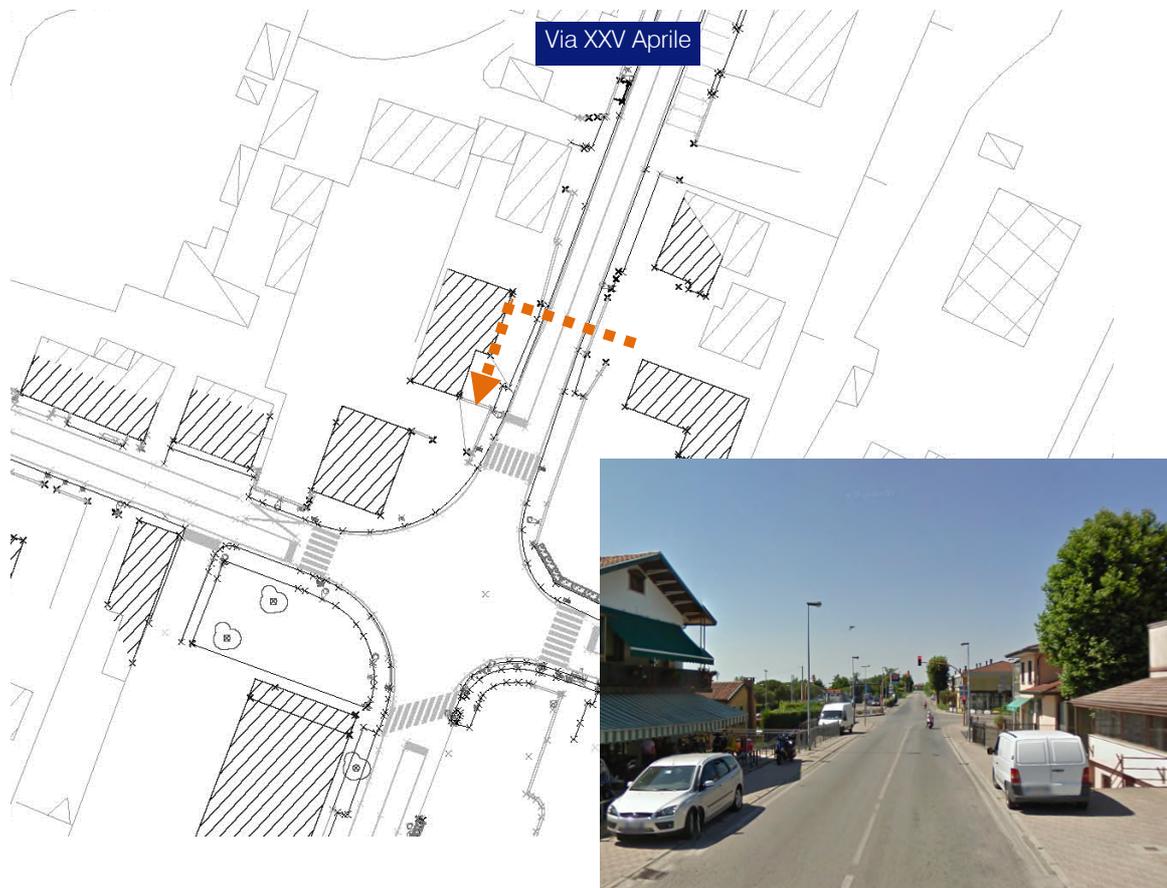
Via XXV Aprile

<i>Tipo di strada</i>	urbana
<i>Numero corsie in attestamento</i>	1
<i>Larghezza corsie in attestamento</i>	3.20 m
<i>Larghezza banchine</i>	0.45 m sul lato sinistro, 0.30 m sul lato destro
<i>Pendenza longitudinale</i>	lieve discesa verso incrocio
<i>Abitazioni a lato</i>	sì
<i>Marciapiedi a lato</i>	sì
<i>Pista ciclabile a lato</i>	no
<i>Sosta a margine</i>	sì, a servizio di attività commerciali
<i>Passaggi pedonali</i>	sì, semaforizzato

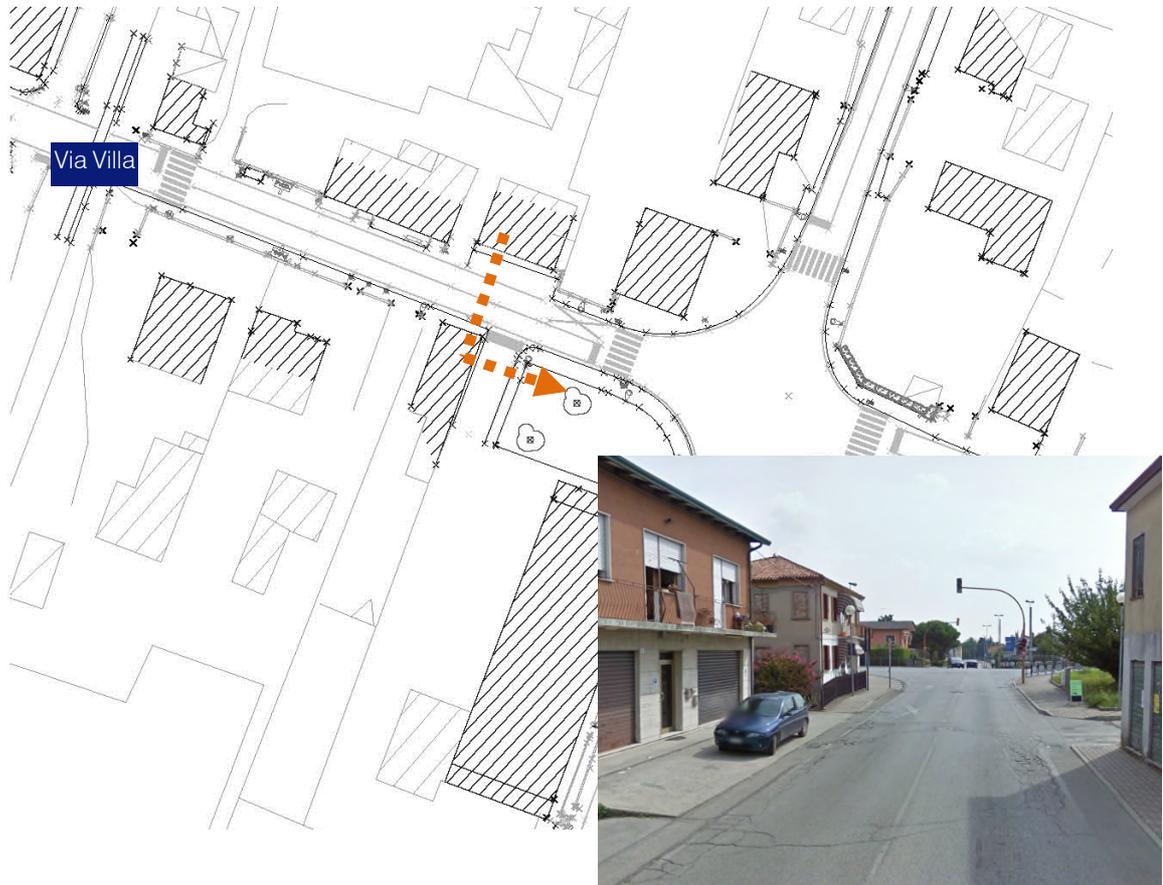
Via Villa

<i>Tipo di strada</i>	urbana
<i>Numero corsie in attestamento</i>	1
<i>Larghezza corsie in attestamento</i>	3.00 m
<i>Larghezza banchine</i>	0.50 m
<i>Pendenza longitudinale</i>	lieve salita verso incrocio
<i>Abitazioni a lato</i>	sì
<i>Marciaiedi a lato</i>	sì
<i>Pista ciclabile a lato</i>	no
<i>Sosta a margine</i>	sì, a servizio di attività commerciali
<i>Passaggi pedonali</i>	sì, semaforizzato

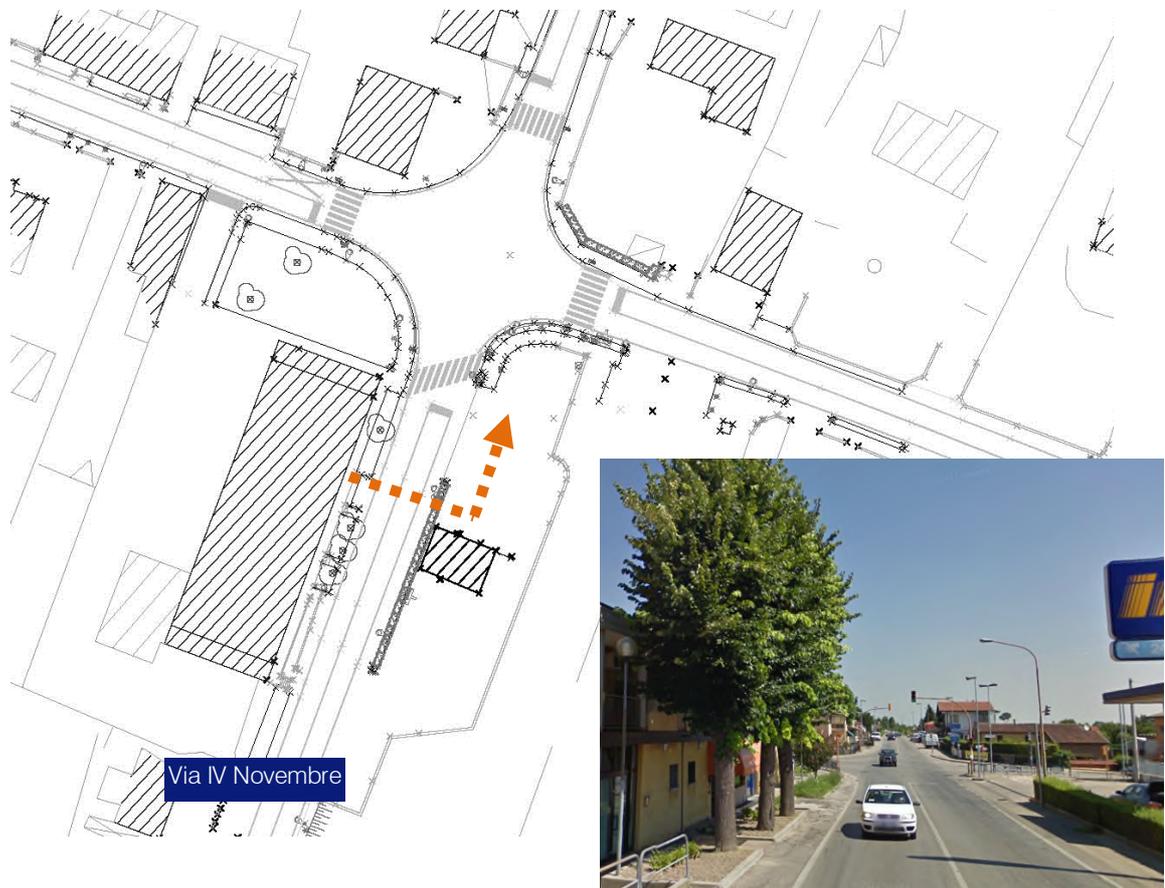
Via IV Novembre

<i>Tipo di strada</i>	urbana
<i>Numero corsie in attestamento</i>	1
<i>Larghezza corsie in attestamento</i>	3.00 m
<i>Larghezza banchine</i>	1.20 m sul lato sinistro, 2.20 m sul lato destro
<i>Pendenza longitudinale</i>	lieve discesa verso incrocio
<i>Abitazioni a lato</i>	sì
<i>Marciaiedi a lato</i>	sì, in corrispondenza dell'intersezione
<i>Pista ciclabile a lato</i>	sì, in corrispondenza dell'intersezione
<i>Sosta a margine</i>	no, ma presenza di un distributore carburanti
<i>Passaggi pedonali</i>	sì, semaforizzato

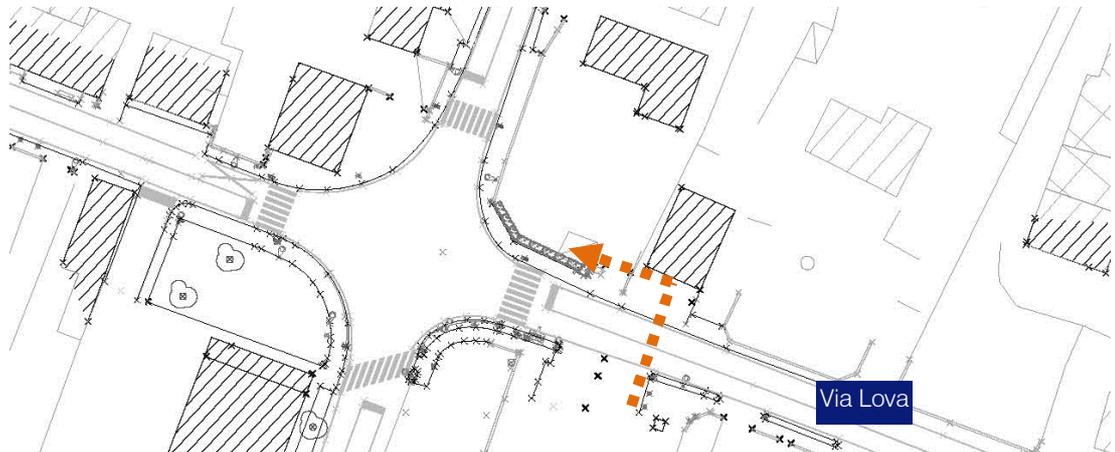
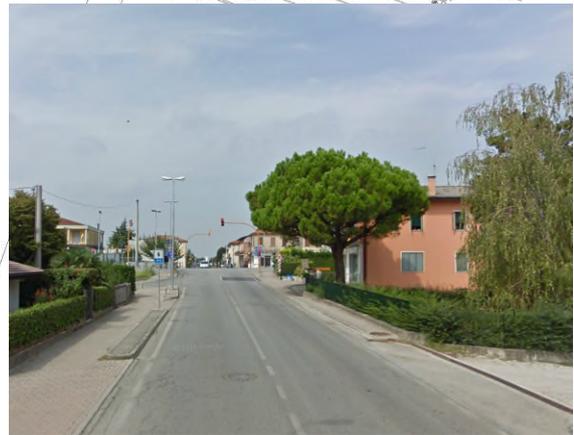
Via Lova

<i>Tipo di strada</i>	urbana
<i>Numero corsie in attestamento</i>	1
<i>Larghezza corsie in attestamento</i>	3.00 m
<i>Larghezza banchine</i>	0.80 m sul lato sinistro, 0.60 m sul lato destro
<i>Pendenza longitudinale</i>	in salita verso incrocio
<i>Abitazioni a lato</i>	sì
<i>Marciapiedi a lato</i>	sì
<i>Pista ciclabile a lato</i>	sì
<i>Sosta a margine</i>	sì, area di sosta sul lato sinistro
<i>Passaggi pedonali</i>	sì, semaforizzato
