COMUNE DI
CAMPOLONGO MAGGIORE

PROGETTAZIONE INCROCI SEMAFORICI COMUNALI
FASE DI CARATTERIZZAZIONE GEOMETRICA INTERSEZIONI
RILIEVI TOPOGRAFICI E VALUTAZIONE ALTERNATIVE DI MESSA IN SICUREZZA

RELAZIONE TECNICA
Fase di caratterizzazione geometrica intersezioni

Luglio 2014

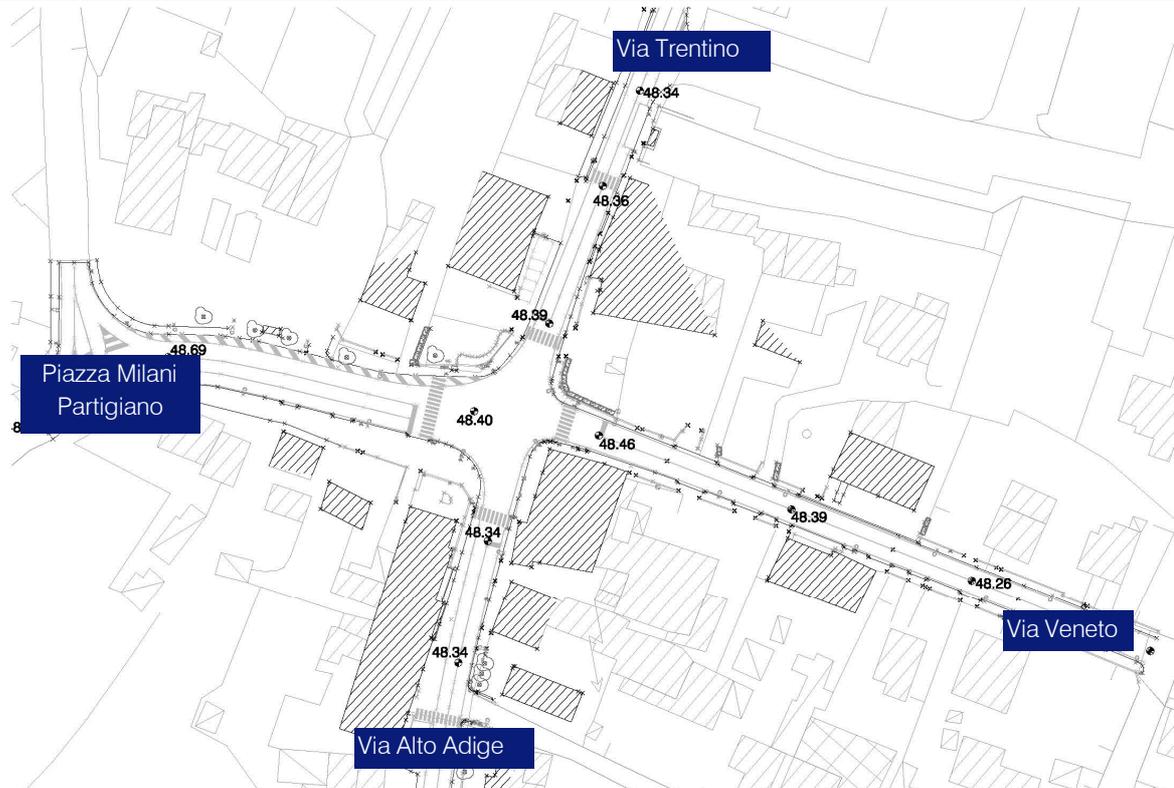
Intersezione a raso Piazza Milani Partigiano – Via Alto Adige – Via Trentino – Via Veneto

<i>Tipologia intersezione</i>	intersezione a quattro rami semaforizzata
<i>Ambito intersezione</i>	urbano
<i>Numero strade afferenti</i>	4
1 – Via Trentino	strada principale
2 – Piazza Milani Partigiano	strada secondaria
3 – Via Alto Adige	strada principale
4 – Via Veneto	strada secondaria
<i>Pendenza longitudinale</i>	pressoché nulla
<i>Marciapiedi / attraversamenti pedonali</i>	sì
<i>Piste ciclabili / attraversamenti ciclabili</i>	no
<i>Stato della pavimentazione</i>	buono
<i>Presenza illuminazione</i>	sì

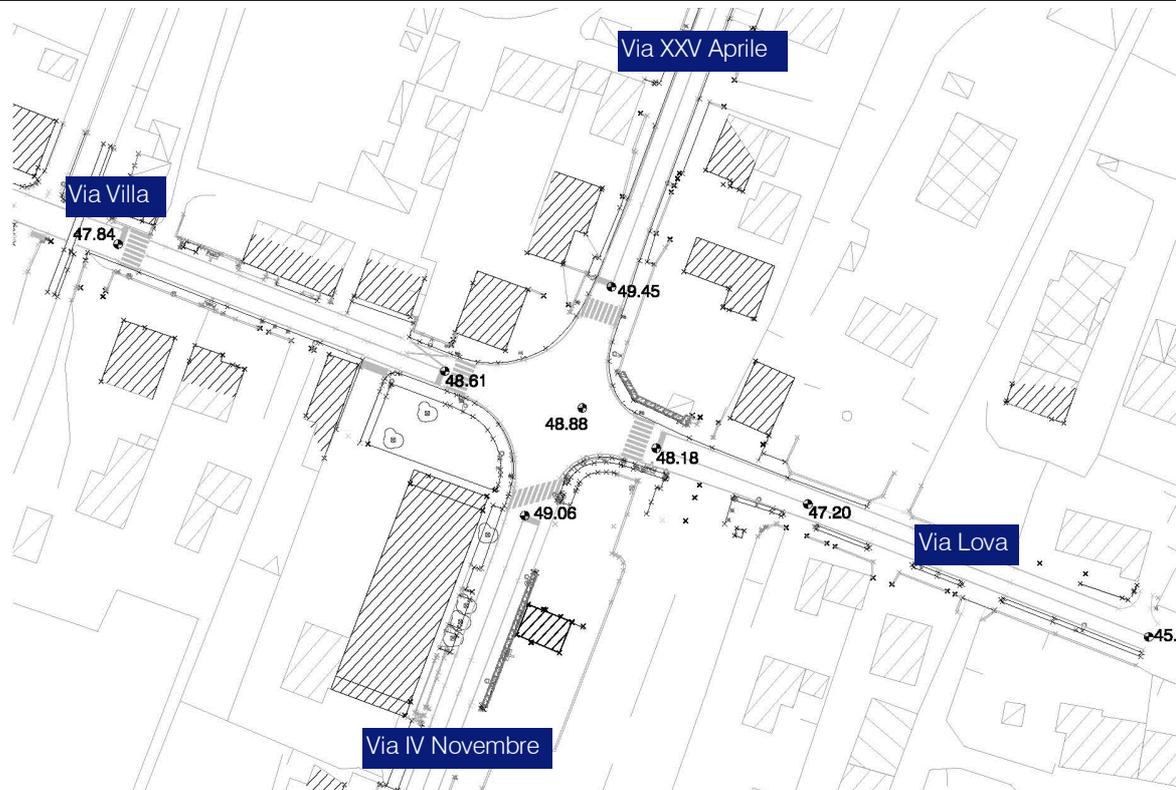
Intersezione a raso Via XXV Aprile – Via Villa – Via IV Novembre – Via Lova

<i>Tipologia intersezione</i>	intersezione a quattro rami semaforizzata
<i>Ambito intersezione</i>	urbano
<i>Numero strade afferenti</i>	4
1 – Via XXV Aprile	strada principale
2 – Via Villa	strada secondaria
3 – Via IV Novembre	strada principale
4 – Via Lova	strada secondaria
<i>Pendenza longitudinale</i>	pressoché nulla
<i>Marciapiedi / attraversamenti pedonali</i>	sì
<i>Piste ciclabili / attraversamenti ciclabili</i>	sì
<i>Stato della pavimentazione</i>	buono
<i>Presenza illuminazione</i>	sì
