COMUNE DI  
CAMPOLONGO MAGGIORE

RILIEVO FLUSSI VEICOLARI E VELOCITÀ DI TRANSITO  
INCROCI SEMAFORICI COMUNALI

## RELAZIONE TECNICA Fase preliminare

Giugno 2014

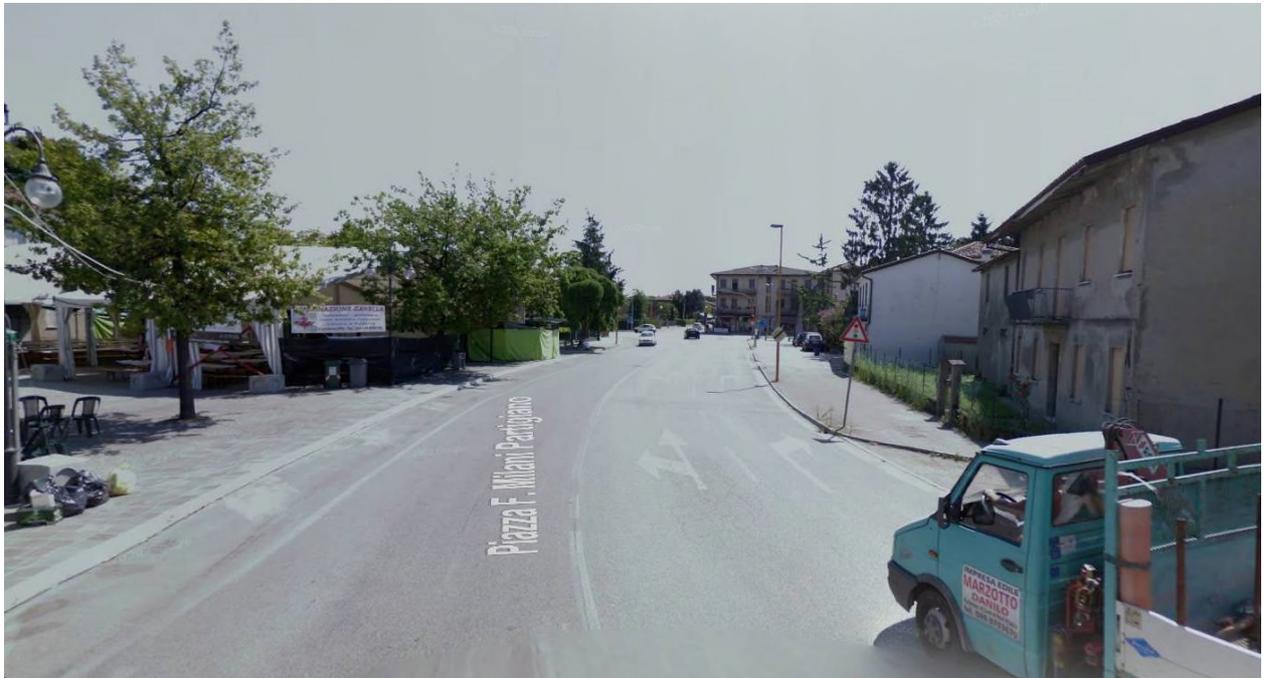
*Figura 4.11 – Piazza Milano vista a circa 100 m dalla lanterna semaforica*

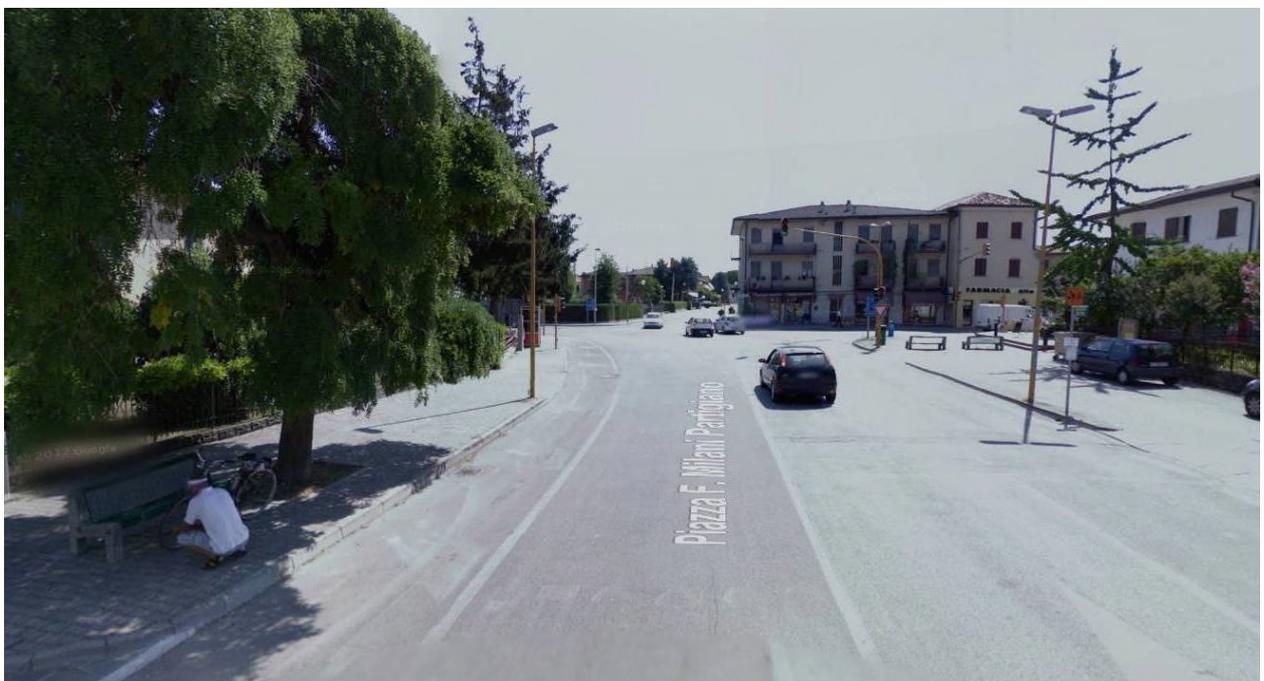
*Figura 4.12 – Piazza Milano vista a circa 50 m dalla lanterna semaforica*

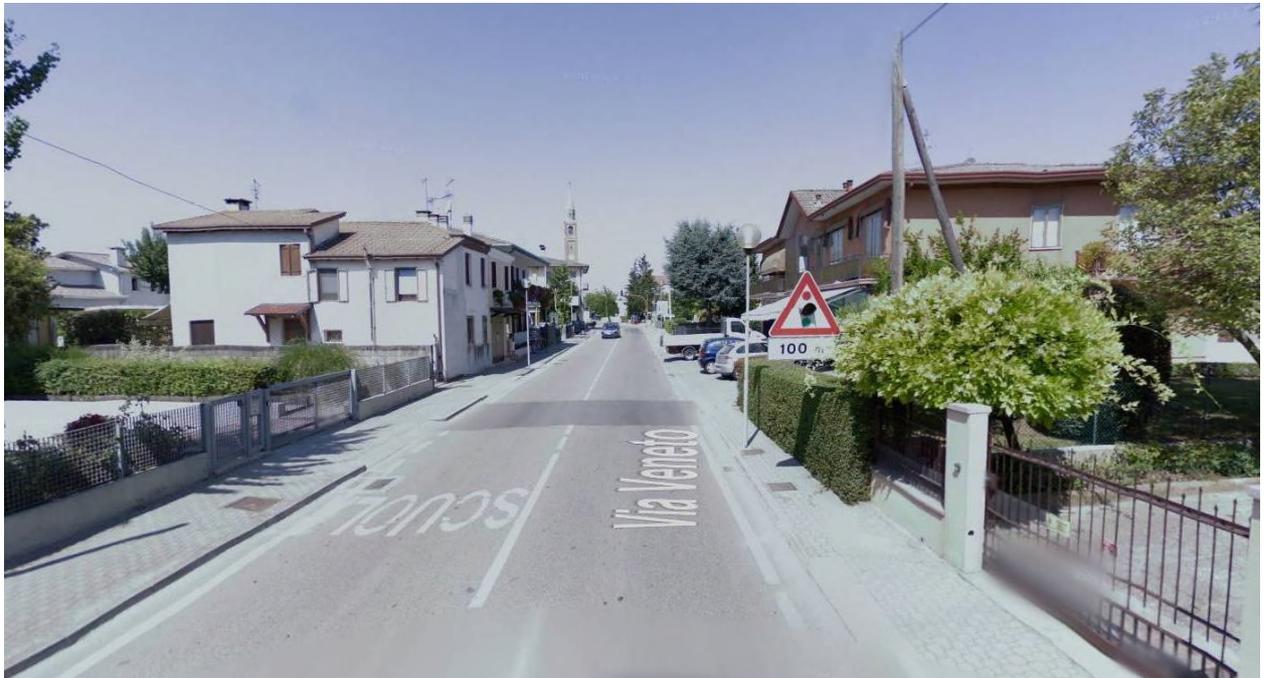
*Figura 4.15 – Via Veneto vista a circa 100 m dalla lanterna semaforica*

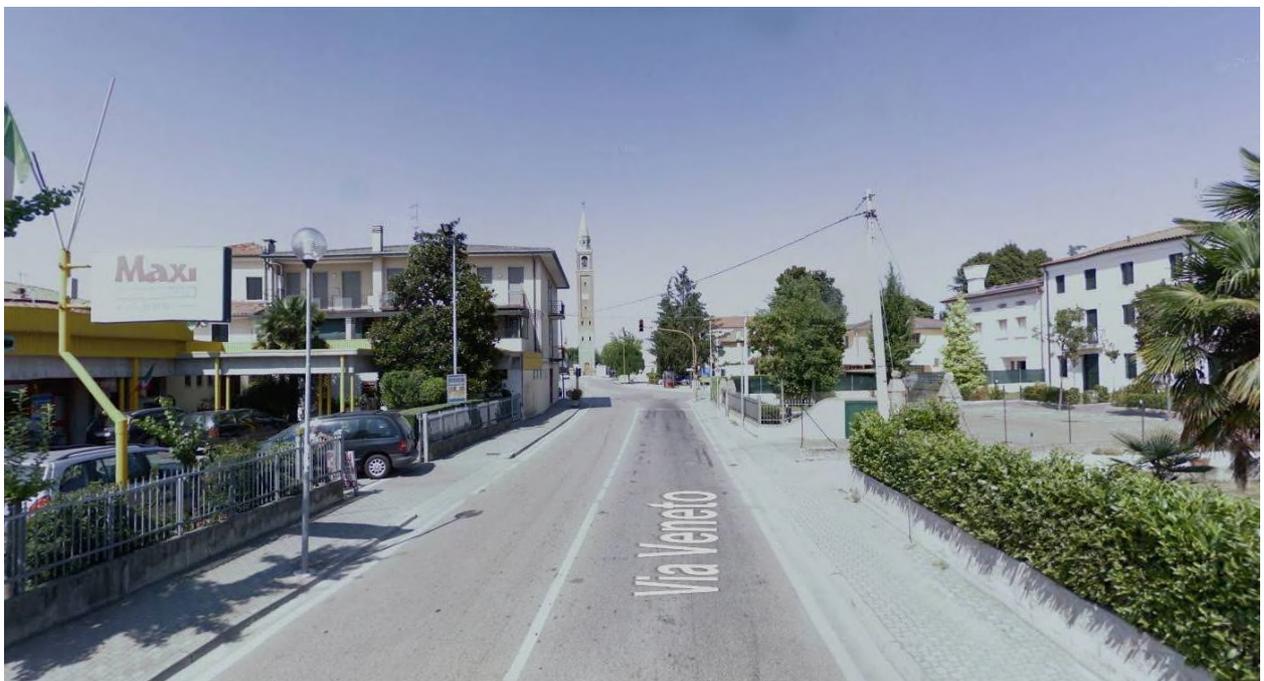
*Figura 4.16 – Via Veneto vista a circa 50 m dalla lanterna semaforica*

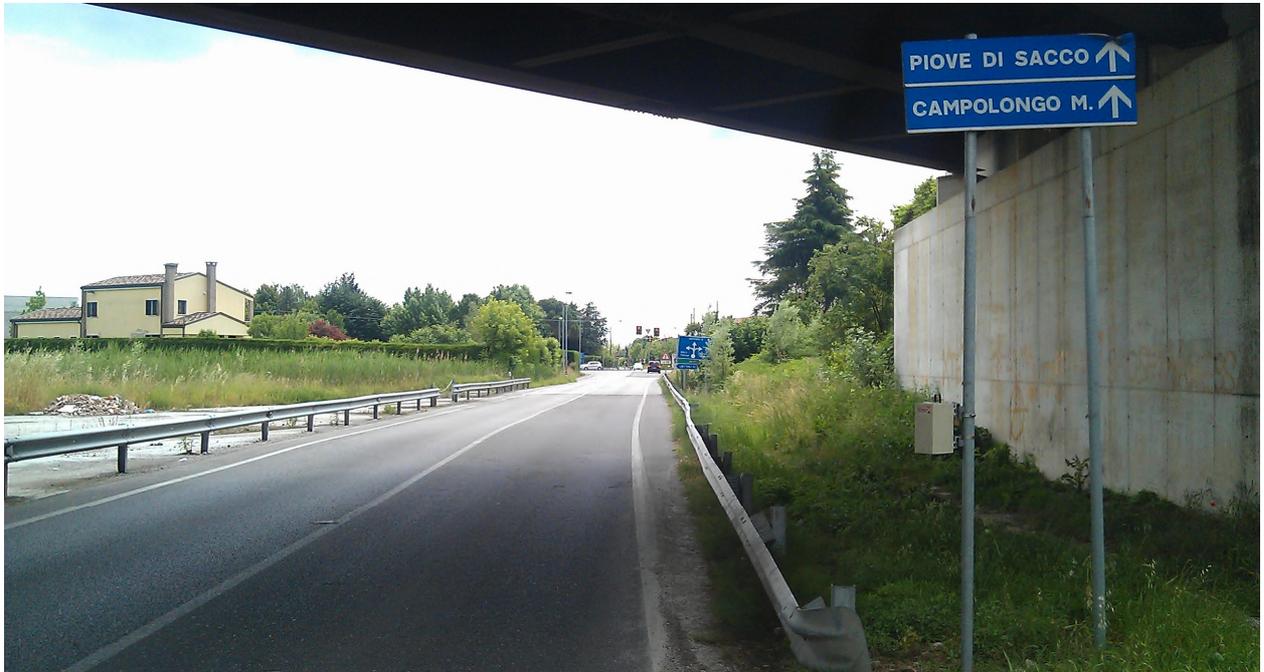
*Figura 4.20 – Via Friuli vista a circa 100 m dalla lanterna semaforica*

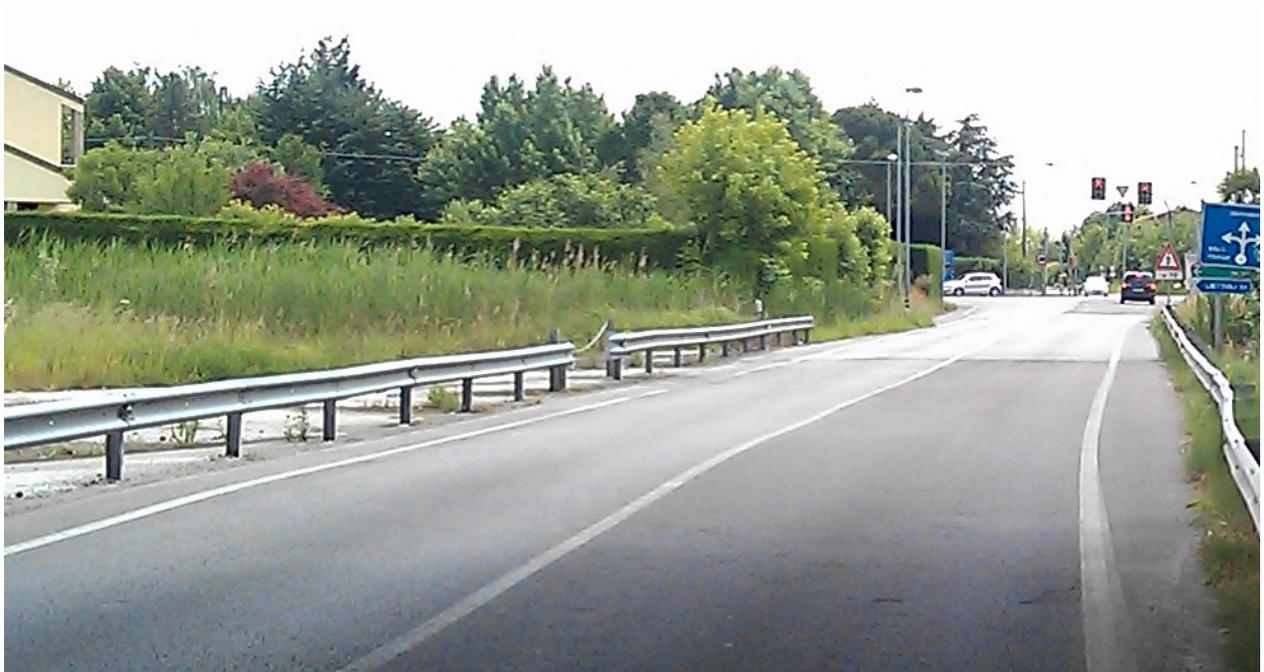
*Figura 4.21 – Via Friuli vista a circa 50 m dalla lanterna semaforica*

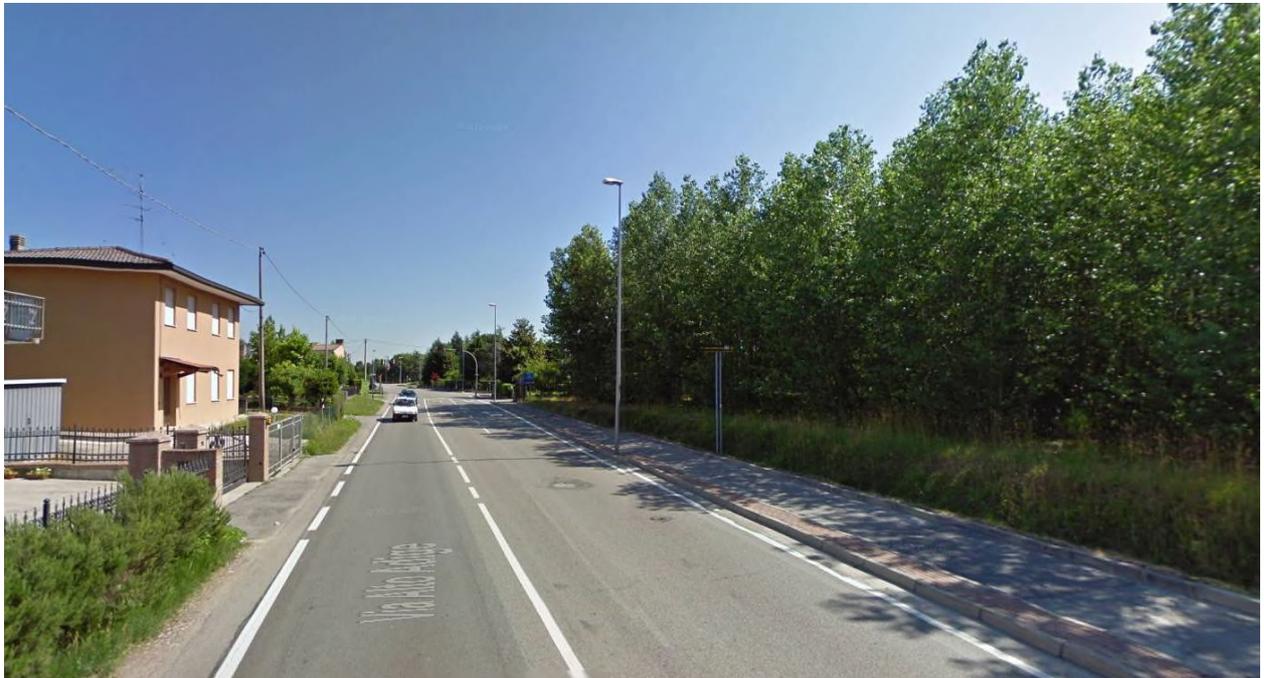
*Figura 4.22 – Via Alto Adige Sud vista a circa 100 m dalla lanterna semaforica*

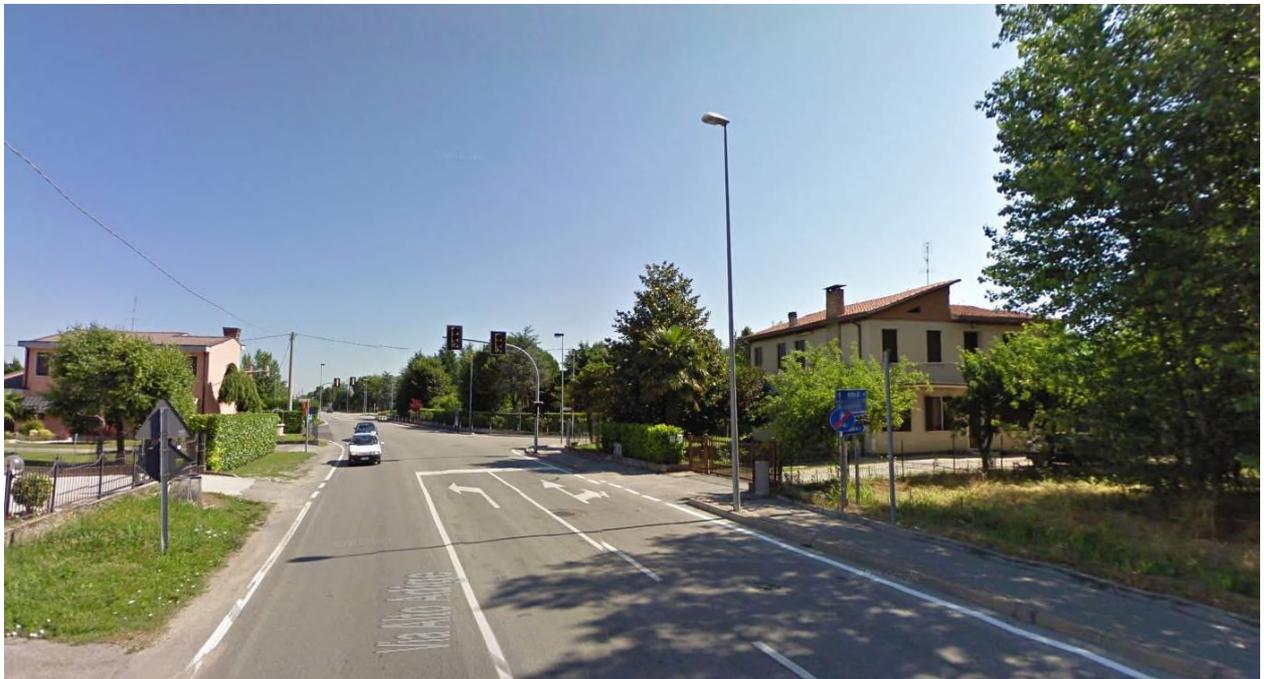
*Figura 4.23 – Via Alto Adige Sud vista a circa 50 m dalla lanterna semaforica*

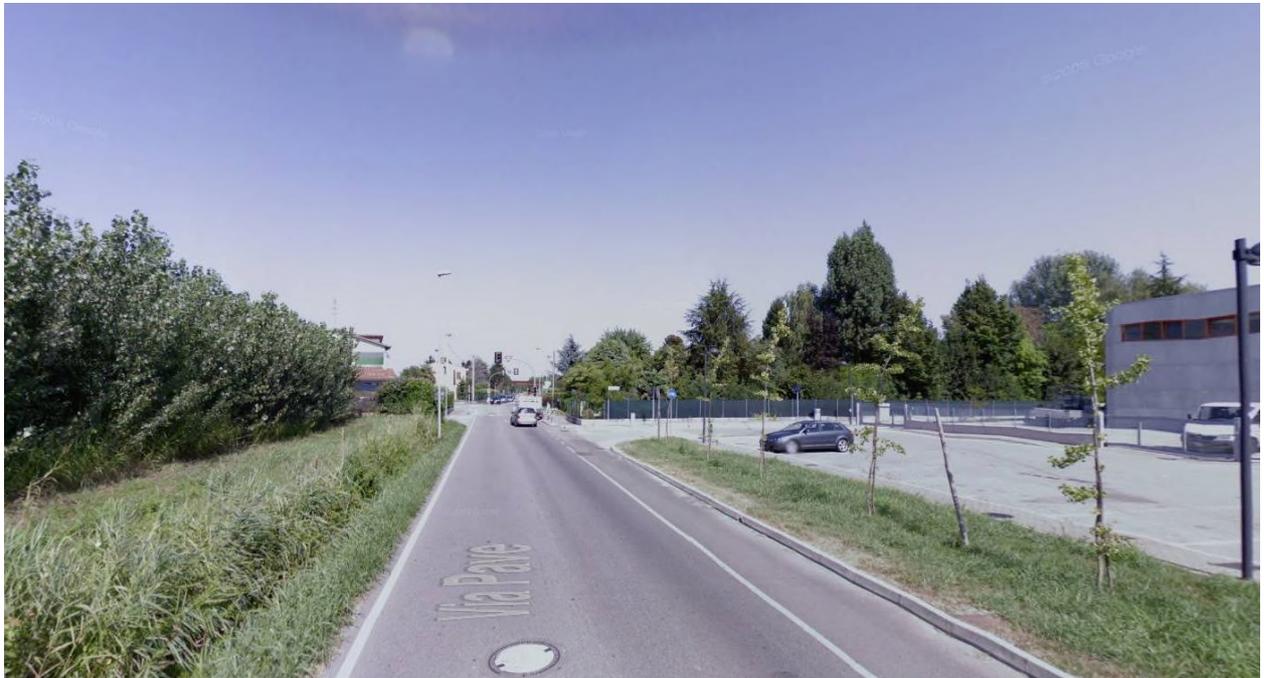
*Figura 4.24 – Via Pave vista a circa 100 m dalla lanterna semaforica*

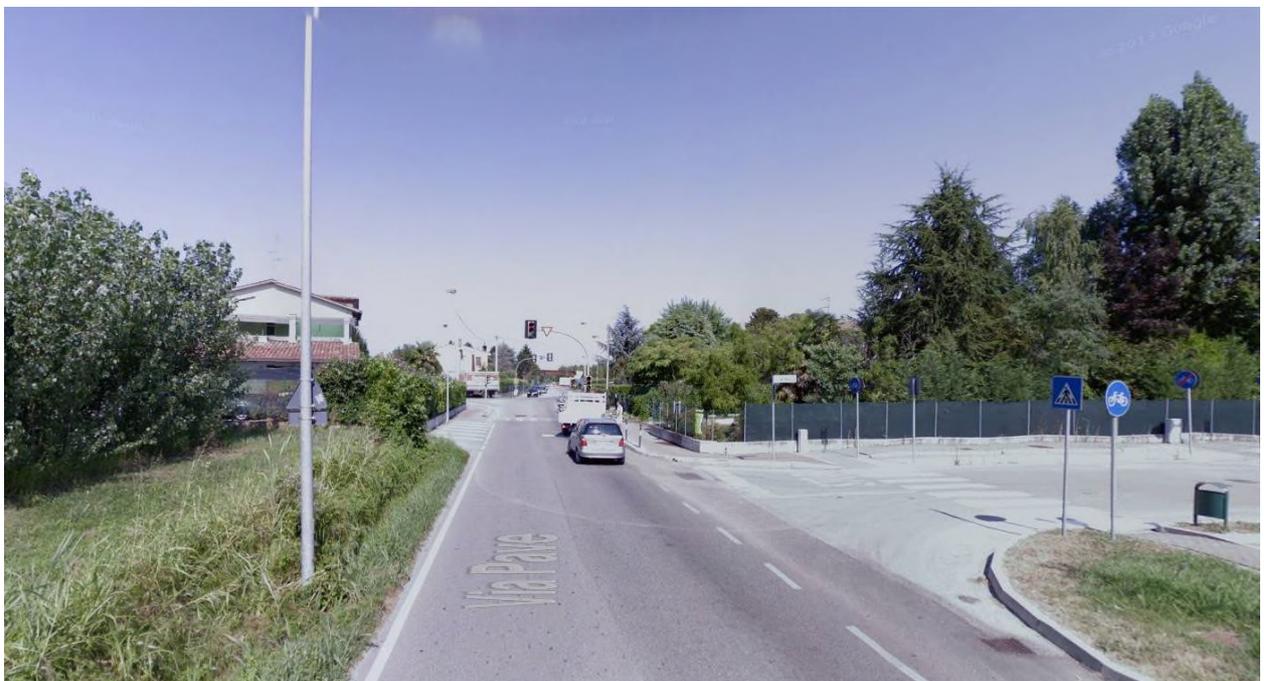
*Figura 4.25 – Via Pave vista a circa 50 m dalla lanterna semaforica*

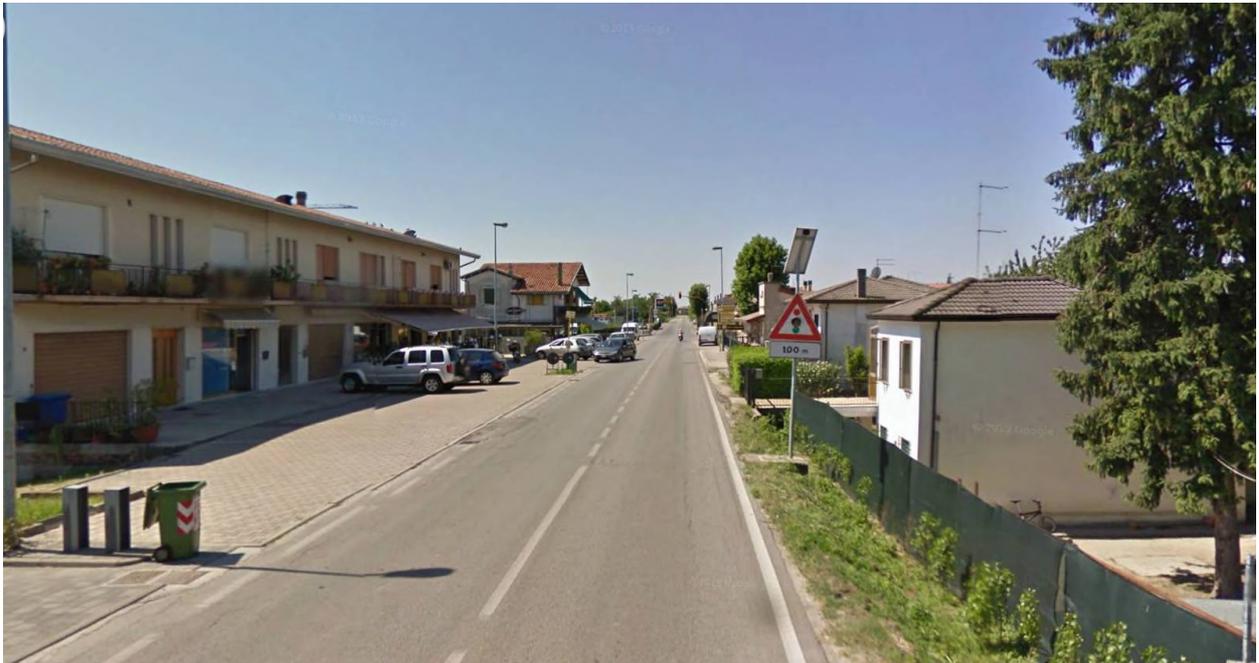
Figura 4.27 – Via XXV Aprile vista a circa 100 m dalla lanterna semaforica

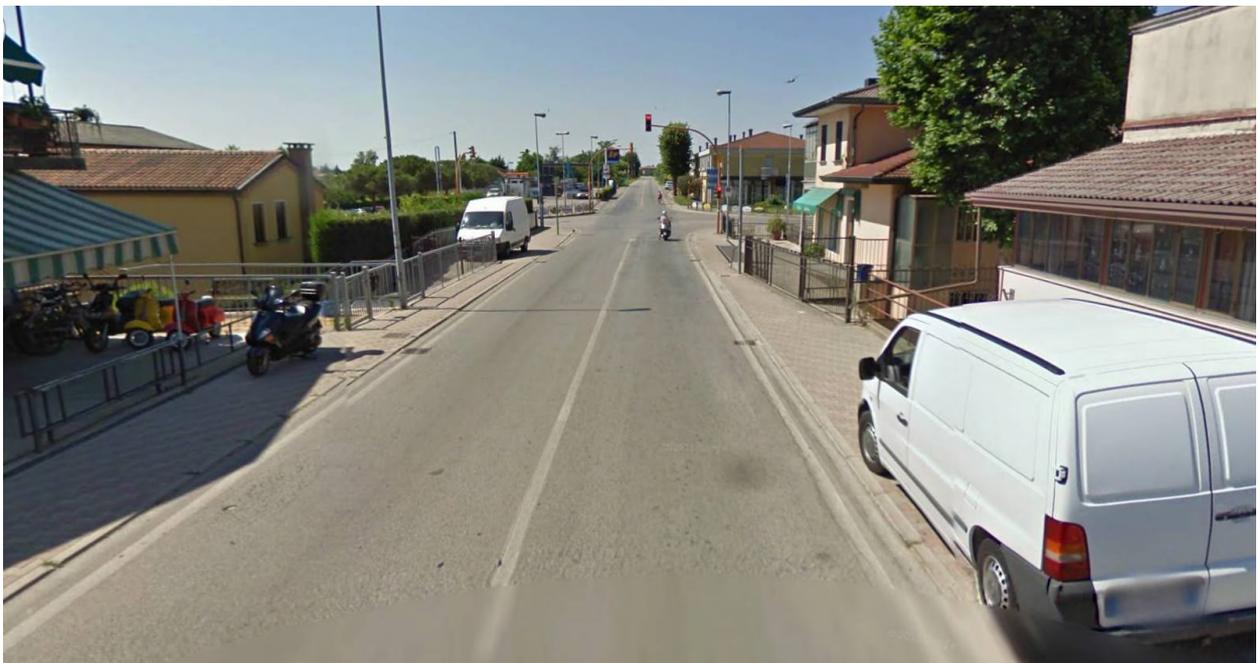
Figura 4.28 – Via XXV Aprile vista a circa 50 m dalla lanterna semaforica

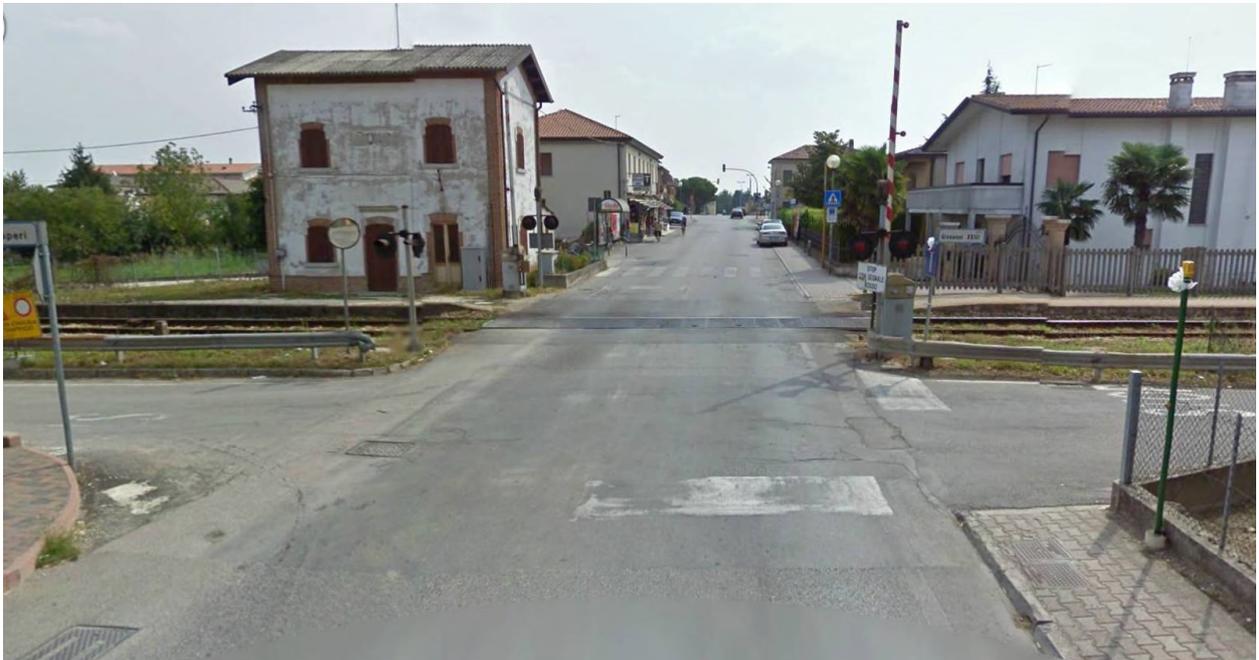
*Figura 4.29 – Via Villa vista a circa 100 m dalla lanterna semaforica*

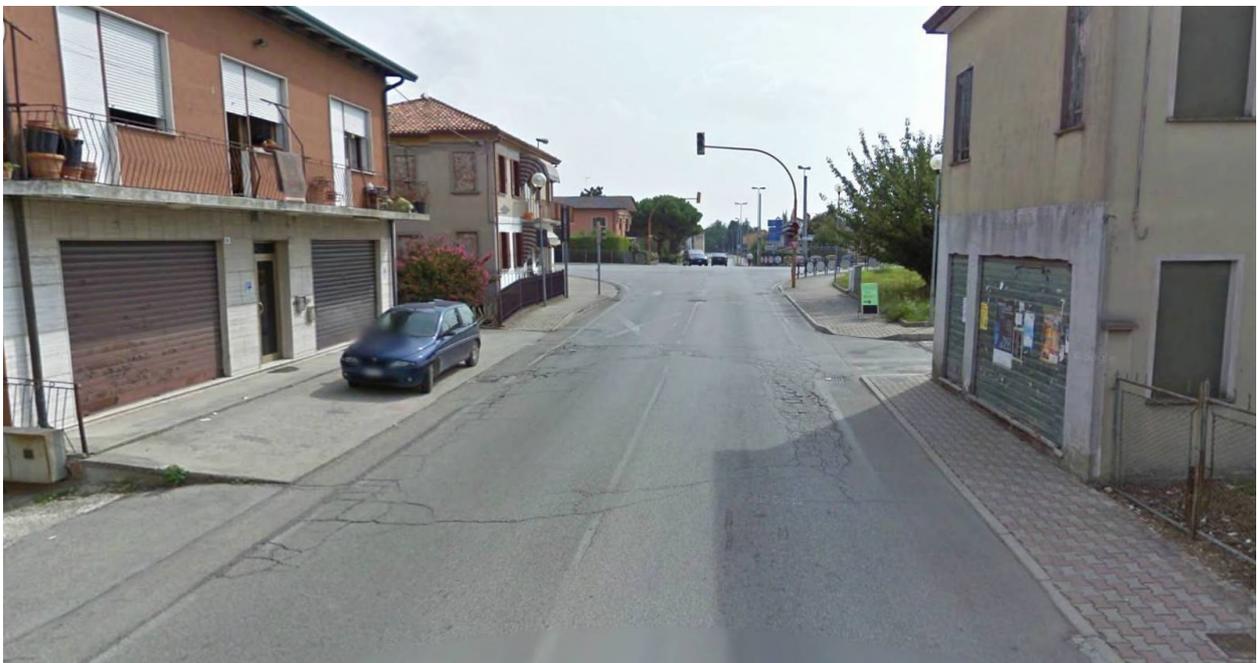
*Figura 4.30 – Via Villa vista a circa 50 m dalla lanterna semaforica*

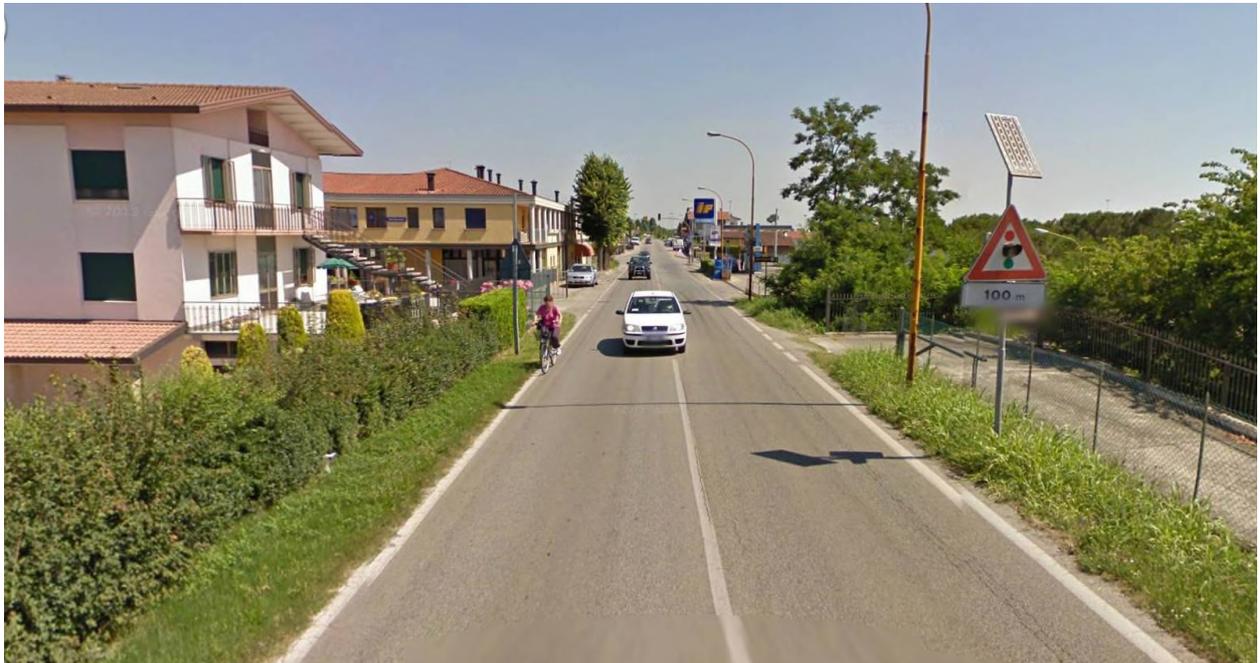
*Figura 4.31 – Via IV Novembre vista a circa 100 m dalla lanterna semaforica*

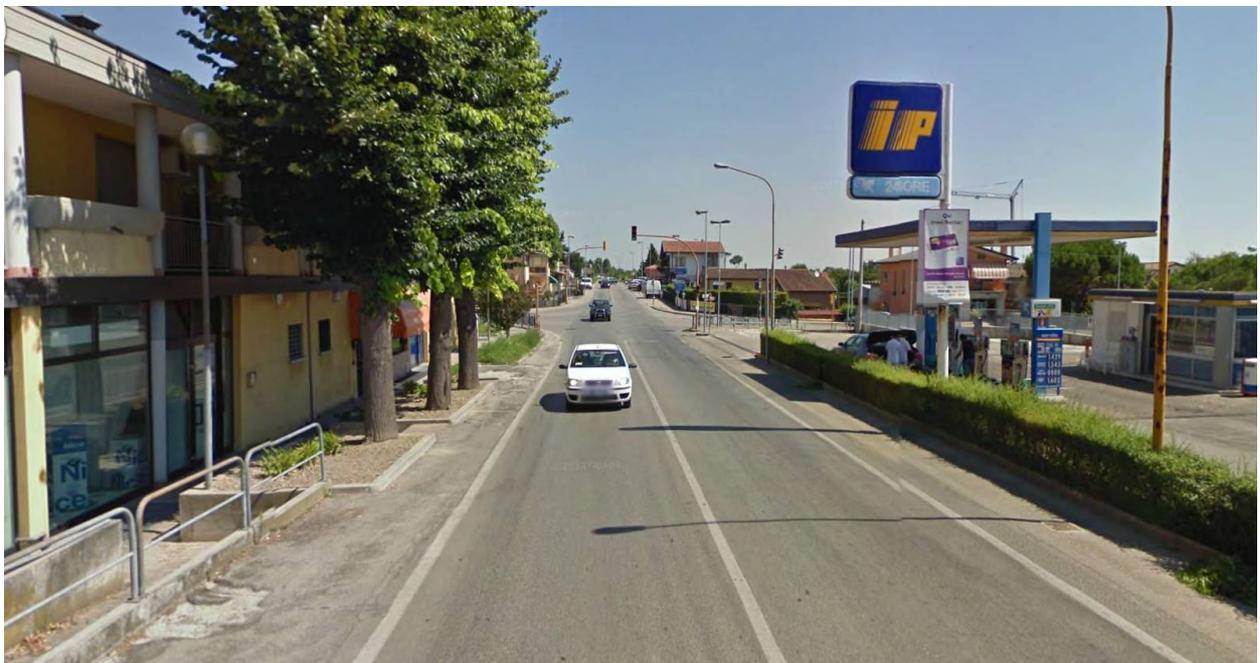
*Figura 4.32 – Via IV Novembre vista a circa 50 m dalla lanterna semaforica*

Il cono di visuale in prossimità della linea di stop risulta libero da ostacoli che ne riducano l'ampiezza in modo significativo.

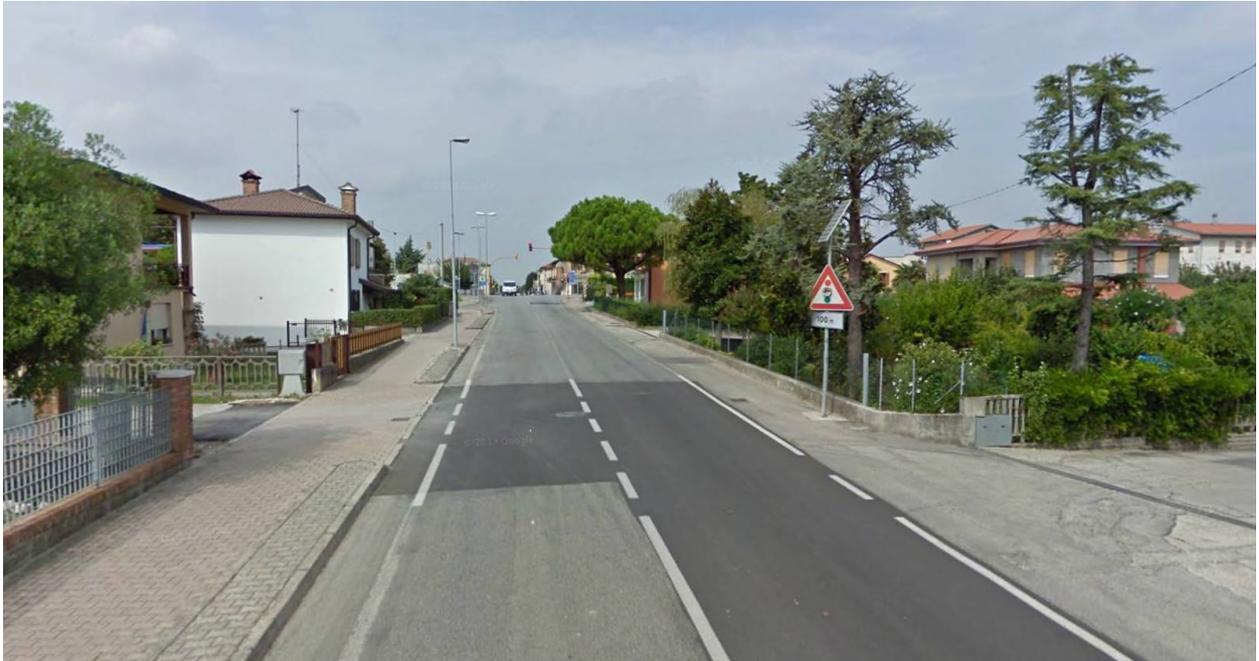
*Figura 4.33 – Via Lova vista a circa 100 m dalla lanterna semaforica*

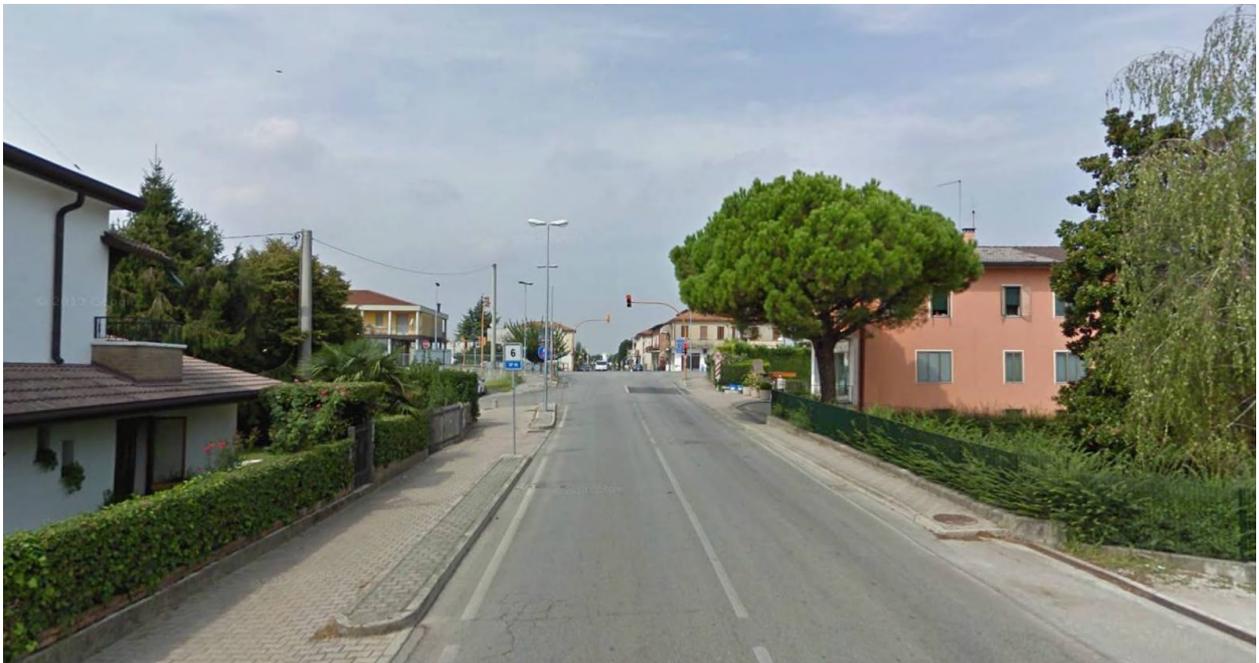
*Figura 4.34 – Via Lova vista a circa 50 m dalla lanterna semaforica*
